Reseña Vértice Geodésico 21-jun-2025

Número.....: 53248
Nombre.....: Navazuelo
Municipios: Las Navas del Marqués
Provincias: Ávila
Fecha de Construcción.....: 01 de agosto de 1974
Pilar sin centrado forzado...: 1,20 m de alto, 0,30 m de diámetro.
Último cuerpo.....: 0,25 m de alto, 1,00 m de ancho.
Total cuerpos.....: 1 de 0,25 m de alto.

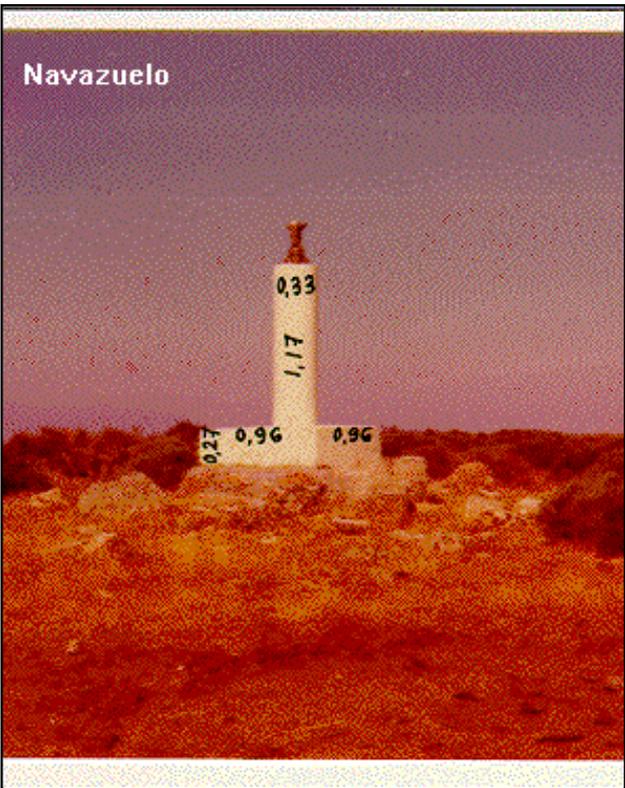
Situación:
Situado en unas lanchas de piedra, al E. de la fuente del Descargadero.

Horizonte GPS:
Despejado
