Reseña Vértice Geodésico

Número....: 53257 Nombre....: Mesada

Municipios: Las Navas del Marqués

Provincias: Ávila

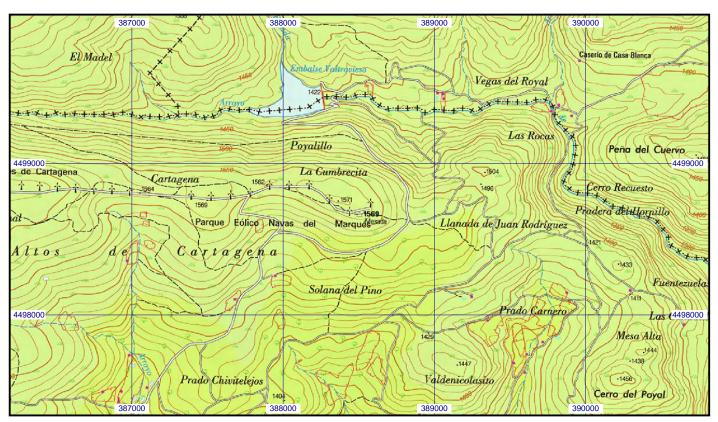
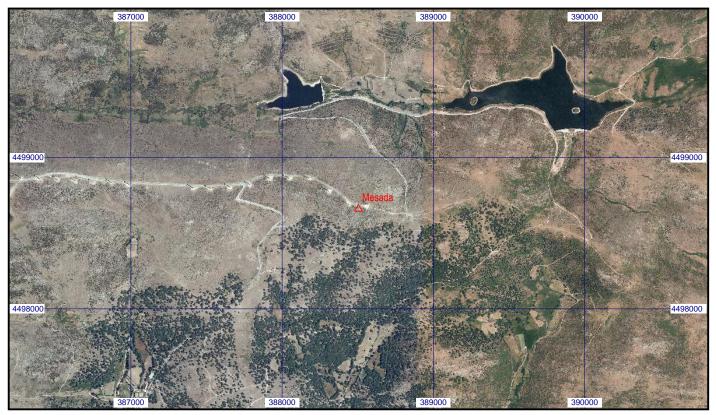
Escala 1:25.000 O53257 Mesada Coordenadas ETRS89. Huso 30

Cartografía de situación
