Reseña Vértice Geodésico 10-may-2025

Número.....: 53307
Nombre.....: San Juan
Municipios: Peguerinos
Provincias: Ávila
Fecha de Construcción.....: 01 de agosto de 1974
Pilar sin centrado forzado...: 1,20 m de alto, 0,30 m de diámetro.
Último cuerpo.....: 1,00 m de alto, 1,00 m de ancho.
Total cuerpos.....: 1 de 1,00 m de alto.

053307 San Juan

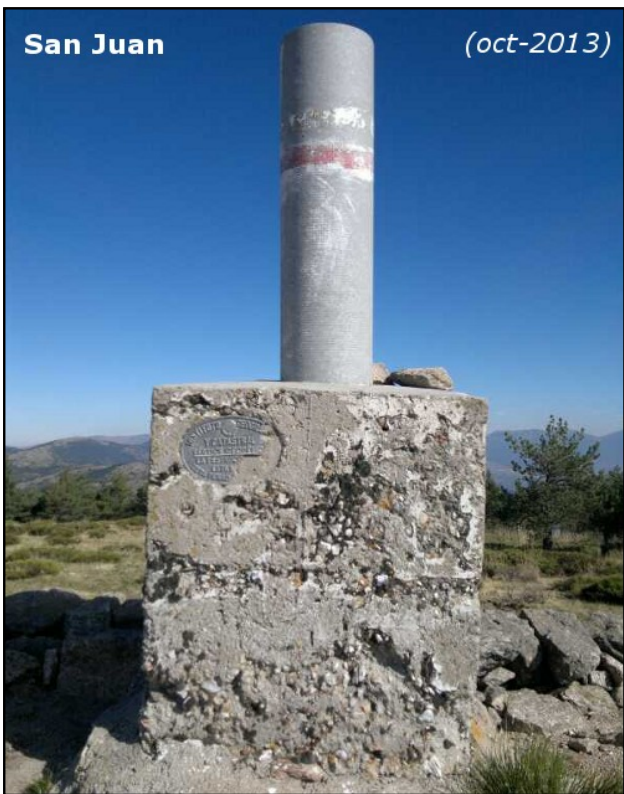
Horizonte GPS:
 Despejado

Estado: 18 de octubre de 2013
Pilar: Bueno
Base: Desperfectos
 Informe del estado del Vértice: [InfoRG.pdf](#)
