**Reseña Vértice Geodésico** 21-jun-2025

**Número.....: 53501**  
**Nombre.....: Portillo**  
**Municipios: Ajalvir**  
**Provincias: Madrid**  
**Fecha de Construcción.....: 22 de julio de 1975**  
**Pilar sin centrado forzado...: 1,20 m de alto, 0,30 m de diámetro.**  
**Último cuerpo.....: 1,00 m de alto, 1,00 m de ancho.**  
**Total cuerpos.....: 1 de 1,00 m de alto.**

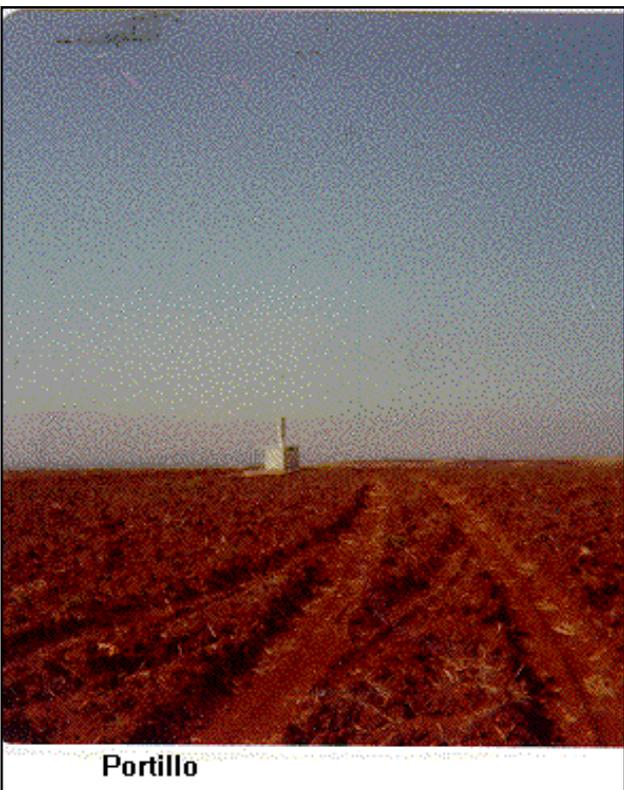
Situado en el extremo Sur de una loma de tierra de labor que hay a 1.500 m. al S.O. de Ajalvir.
