Reseña Vértice Geodésico 10-may-2025

Número.....: 53568
Nombre.....: Morería@
Municipios: Valdeaveruelo
Provincias: Guadalajara
Fecha de Construcción.....: 26 de agosto de 1976
Pilar sin centrado forzado...: 1,20 m de alto, 0,30 m de diámetro.
Último cuerpo.....: 3,00 m de alto, 1,00 m de ancho.
Total cuerpos.....: 1 de 3,00 m de alto.

Morería

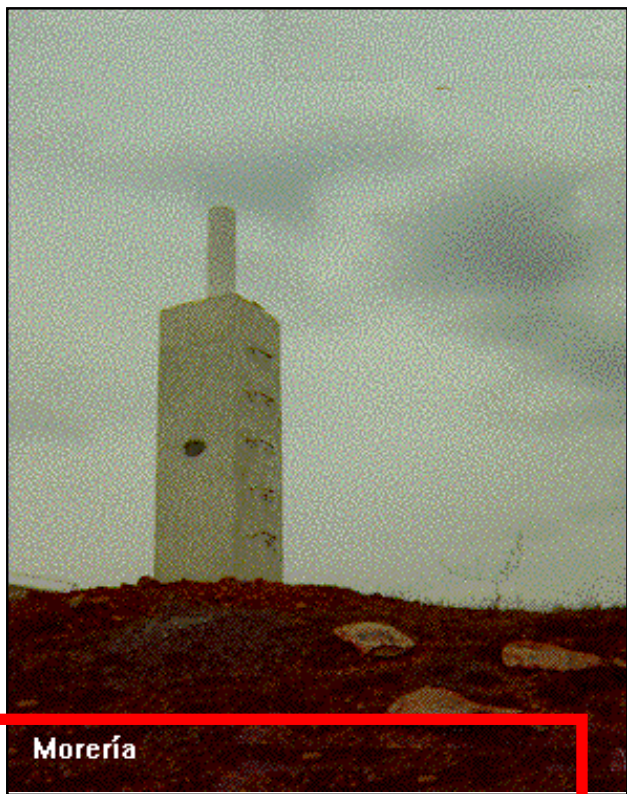
Situación:
 Situado en un talud de la carretera Guadalajara-Torrejón del Rey, a unos 5 m. del borde.

Observaciones:
 DESTRUÍDO. Vértice en las inmediaciones Morería 94 (535-69).
