Reseña Vértice Geodésico

Número.....: 53915
Nombre.....: Cerralbo
Municipios: Carrascosa
Provincias: Cuenca
Fecha de Construcción.....: 05 de diciembre de 1985
Pilar sin centrado forzado...: 1,20 m de alto, 0,30 m de diámetro.
Último cuerpo.....: 2,00 m de alto, 1,00 m de ancho.
Total cuerpos.....: 1 de 2,00 m de alto.

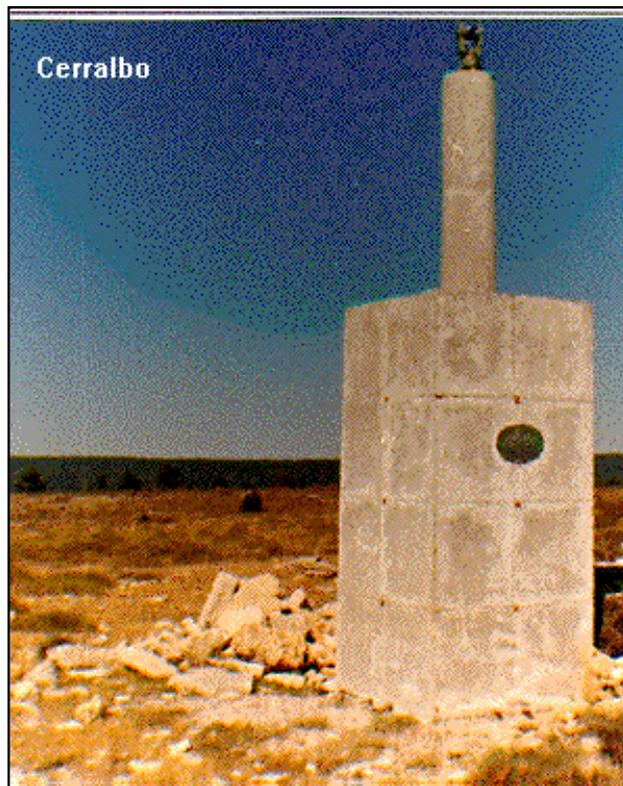
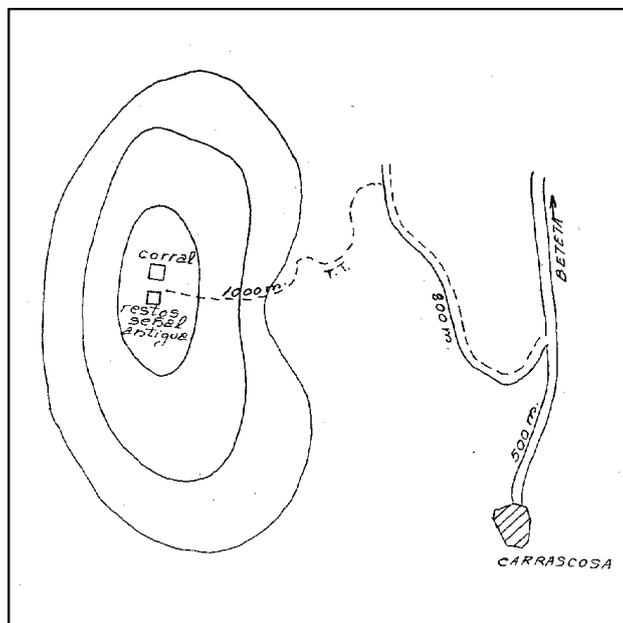
Situado en monte alto y despejado, desprovisto de vegetación, conocido como Cerralbo, junto a la dehesa de Carrascosa.
