Reseña Vértice Geodésico 21-jun-2025

Número.....: 54753
Nombre.....: Baña
Municipios: La Ràpita
Provincias: Tarragona
Fecha de Construcción.....: 02 de octubre de 1986
Pilar sin centrado forzado...: de alto, de diámetro.
Último cuerpo.....: de alto, de ancho.
Total cuerpos.....: de de alto.

Situación:
Situado en el Faro de Baña, en el piso del corredor superior que rodea la cúpula.

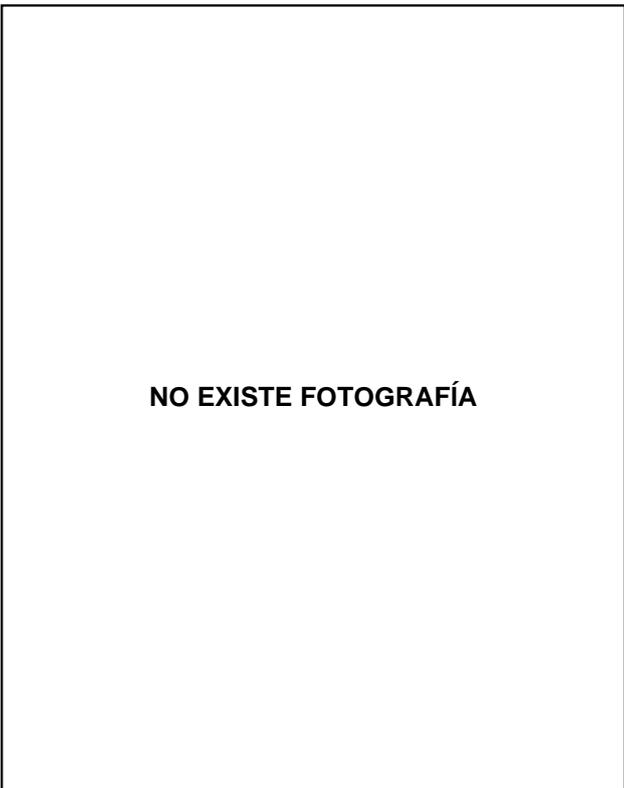
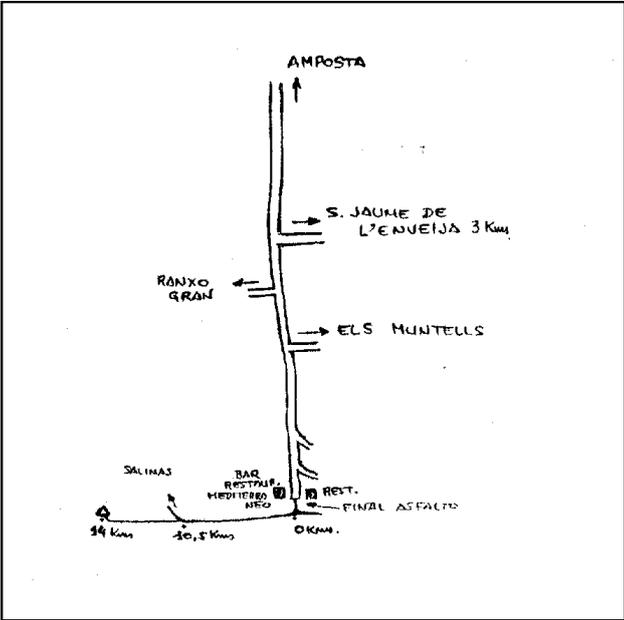
Observaciones:
La señal es una placa de acero inoxidable, cuadrada, de 4 cm. por 0,4 cm. de grueso, con un taladro de 1 cm. en el centro.
