Reseña Vértice Geodésico

Número.....: 54765
Nombre.....: Salinas
Municipios: Sant Carles de la Ràpita
Provincias: Tarragona
Fecha de Construcción.....: 06 de diciembre de 1986
Pilar sin centrado forzado...: de alto, de diámetro.
Último cuerpo.....: de alto, de ancho.
Total cuerpos.....: de de alto.

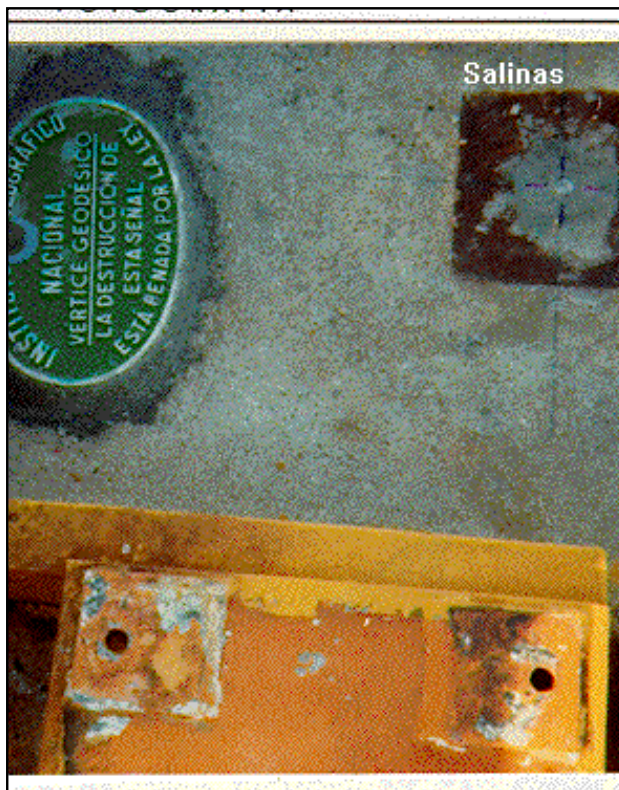
Situado en las Salinas de la Trinidad, en el extremo Oeste de la cinta transportadora y sobre el muro Norte de los dos que soportan la cinta. El vértice es el centro de la última placa metálica de 20 cm. en cuadrado, sobre las que se fijan los raíles. En el centro de la placa se ha empotrado un clavo.

El lugar que ocupaba no parece muy idóneo para su instalación.
Vértice observado con GPS.

Pilar: Base: Destruída
Informe del estado del Vértice: <http://ftp.geodesia.ign.es/utilidades/infoRG.pdf>
