Reseña Vértice Geodésico

Número.....: 55304
Nombre.....: Viluerzas
Municipios: La Calzada de Béjar
Provincias: Salamanca
Fecha de Construcción.....: 05 de septiembre de 1991
Pilar sin centrado forzado...: 1,20 m de alto, 0,30 m de diámetro.
Último cuerpo.....: 4,00 m de alto, 1,00 m de ancho.
Total cuerpos.....: 1 de 4,00 m de alto.

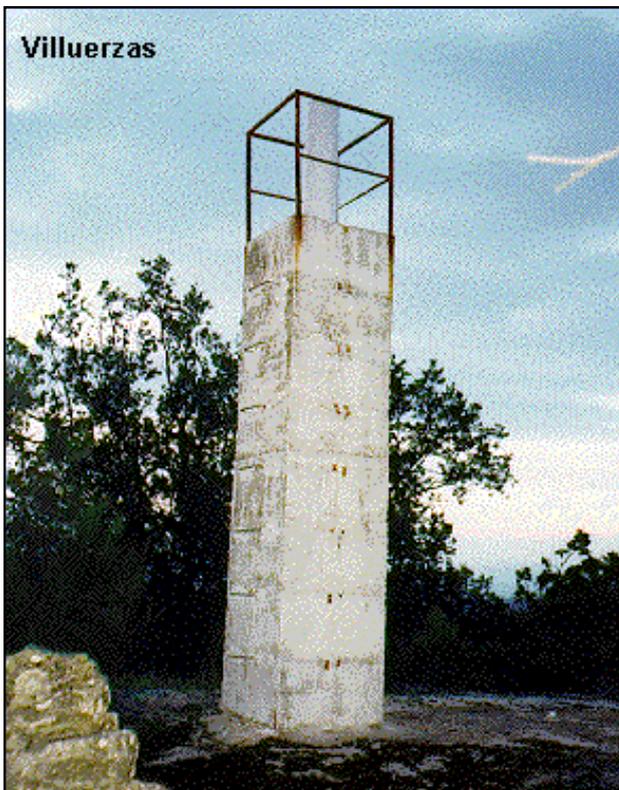
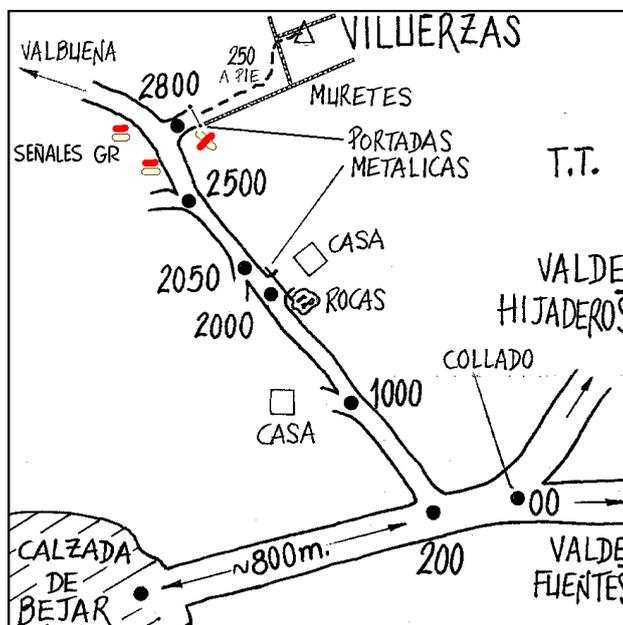
Viluerzas

Desde Calzada de Bejar hacia Valdefuentes y a unos 800 m. sale un camino hacia la izda. que, según reseña gráfica, conduce a la señal. [May-05] últimos 250 m. no accesibles, camino abandonado, y vértice dentro de una finca rodeada de un murete de piedra y con puerta metálica cerrada.
