Reseña Vértice Geodésico

Número.....: 55307
Nombre.....: Valdefuentes
Municipios: Valdefuentes de Sangusín
Provincias: Salamanca
Fecha de Construcción.....: 06 de agosto de 1991
Pilar sin centrado forzado...: 1,20 m de alto, 0,30 m de diámetro.
Último cuerpo.....: 2,00 m de alto, 1,00 m de ancho.
Total cuerpos.....: 1 de 2,00 m de alto.

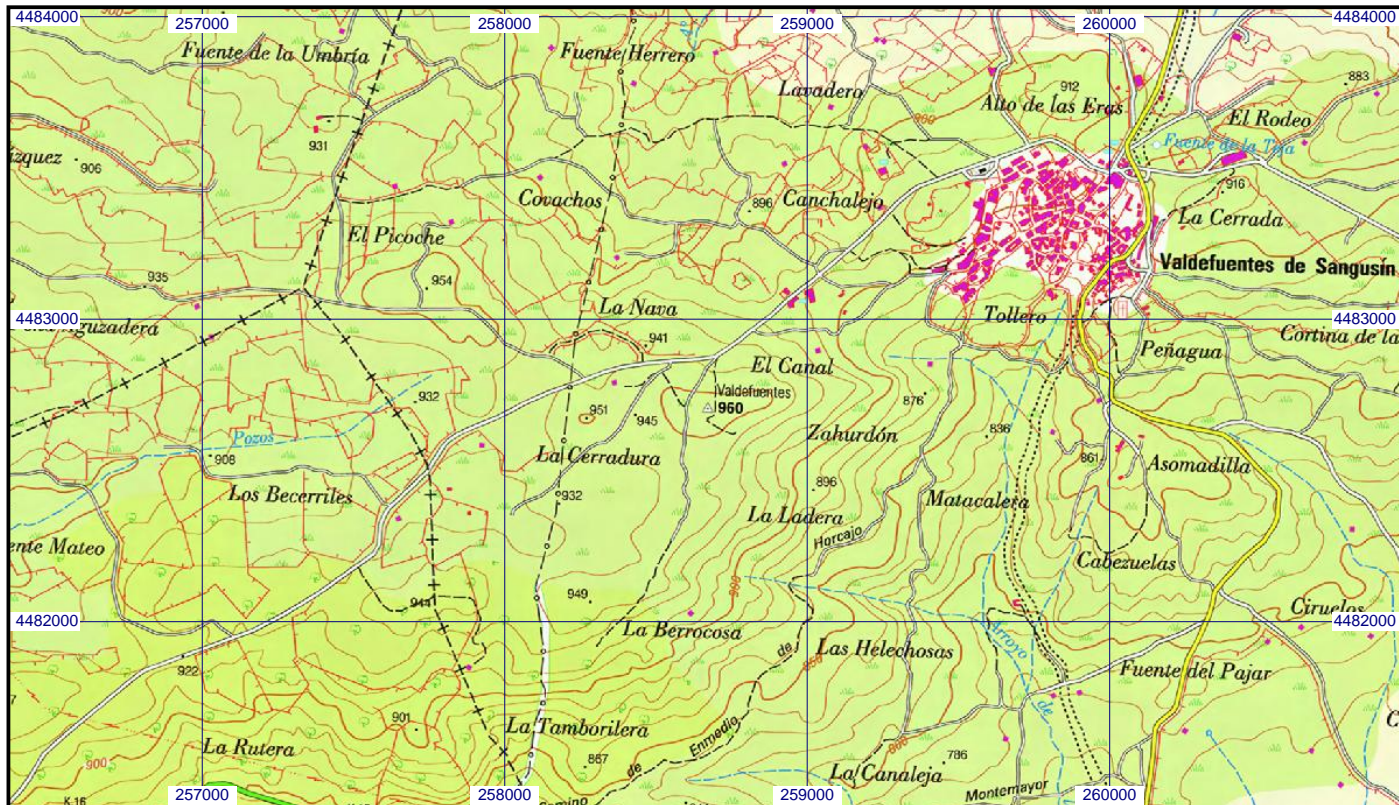
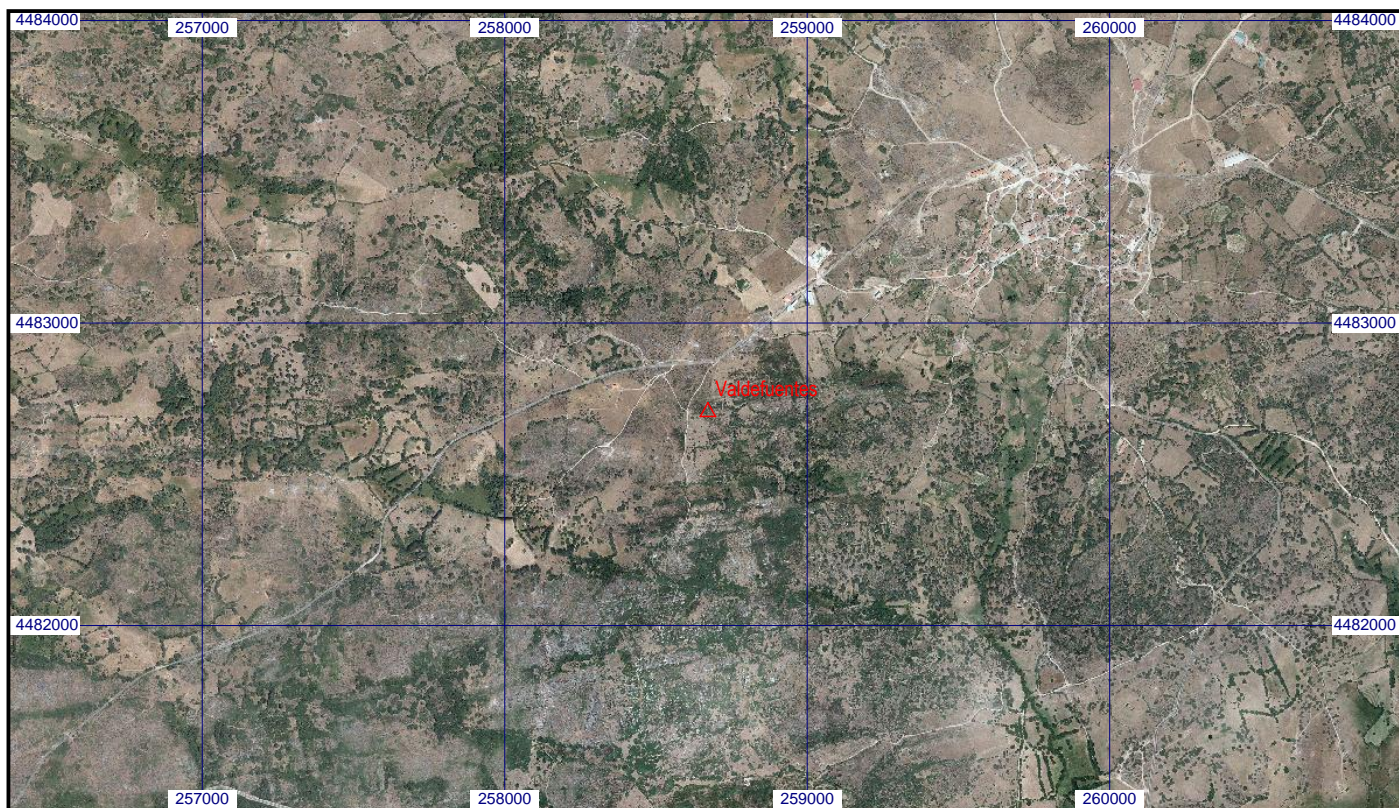
Cartografía de situación

Escala 1:25.000

Coordenadas ETRS89. Huso 30
