Reseña Vértice Geodésico 12-abr-2025

Número.....: 56147
Nombre.....: Carabo
Municipios: Hontoba
Provincias: Guadalajara
Fecha de Construcción.....: 21 de julio de 1976
Pilar con centrado forzado..: 1,20 m de alto, 0,30 m de diámetro.
Último cuerpo.....: 2,50 m de alto, 1,00 m de ancho.
Total cuerpos.....: 1 de 2,50 m de alto.

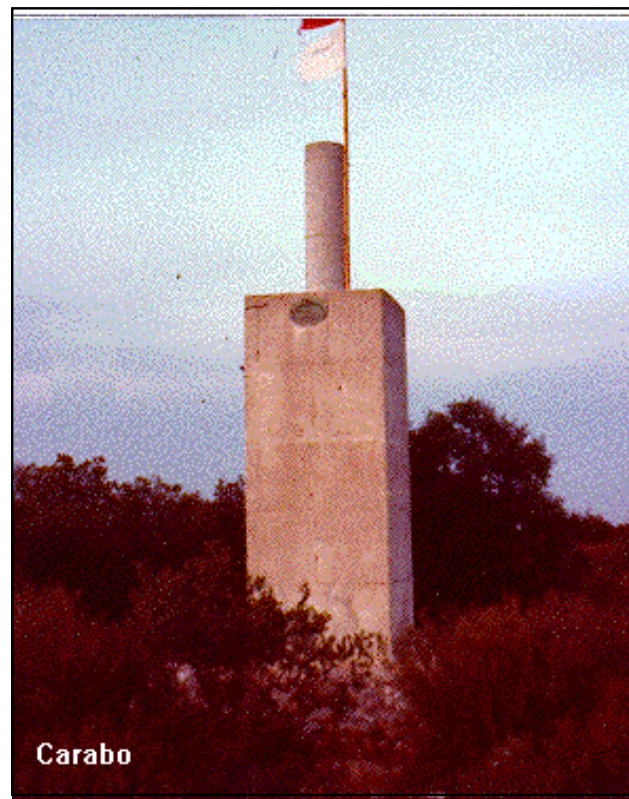
Carabo

Situación:
Situado en un pequeño alto, en terreno de monte bajo de retamas y arbustos.
