Reseña Vértice Geodésico 22-mar-2025

Número.....: 56903
Nombre.....: Bramaderas
Municipios: Mosqueruela
Provincias: Teruel
Fecha de Construcción.....:
Pilar sin centrado forzado...: 1,20 m de alto, 0,30 m de diámetro.
Último cuerpo.....: 6,00 m de alto, 1,00 m de ancho.
Total cuerpos.....: 2 de 8,20 m de alto.

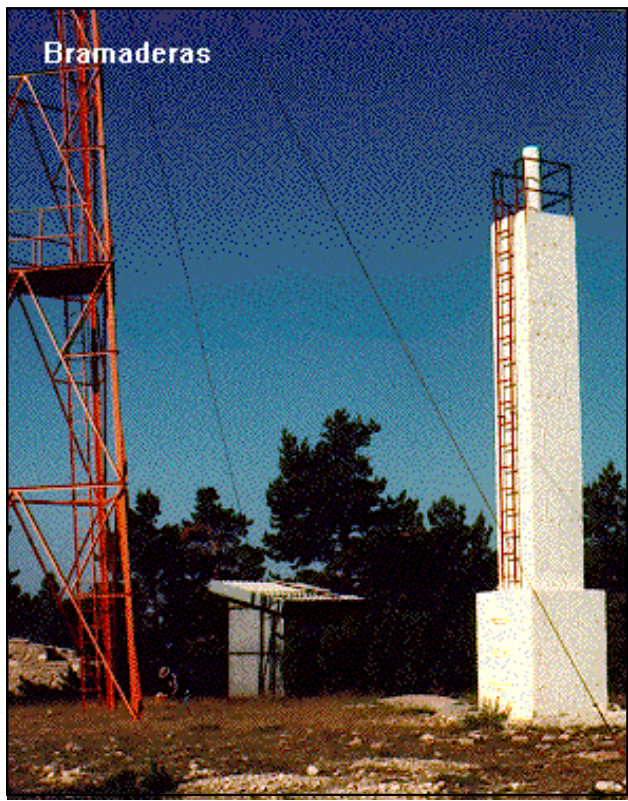
En el monte Bramaderas cubierto de pinar; su cima es una gran explanada preparada para merendero, con mesas de piedra. La señal está próxima a la torreta de vigilancia de incendios, también hay una fuente de piedra.
