## Reseña Vértice Geodésico

**Número.....: 56983**  
**Nombre.....: Picaio**  
**Municipios: Vilafranca/Villafranca del Cid**  
**Provincias: Castelló/Castellón**  
**Fecha de Construcción.....: 24 de mayo de 1990**  
**Pilar sin centrado forzado...: 1,20 m de alto, 0,27 m de diámetro.**  
**Último cuerpo.....: 0,25 m de alto, 0,88 m de ancho.**  
**Total cuerpos.....: 1 de 0,25 m de alto.**

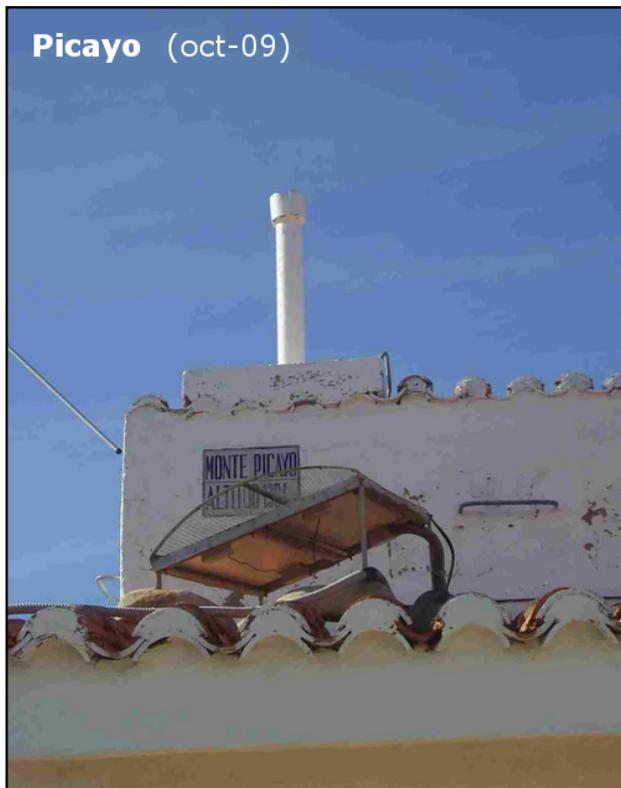
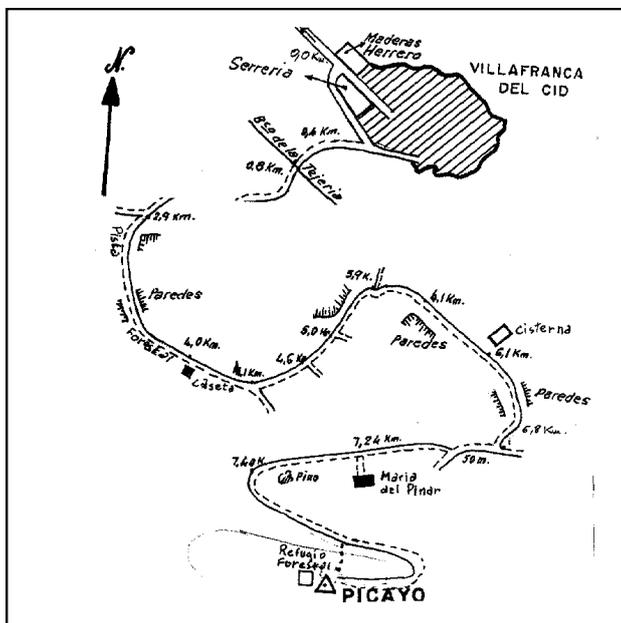
## Picayo (oct-09)

Situado en lo más alto del cerro Picayo, próximo al cortado que da hacia Benasal, encima del tejado y en una de las esquinas del refugio forestal de Monte Picayo.

Pilar: Desperfectos  
Informe del estado del vértice: [InfoRG.pdf](#)

Base: Deteriorada

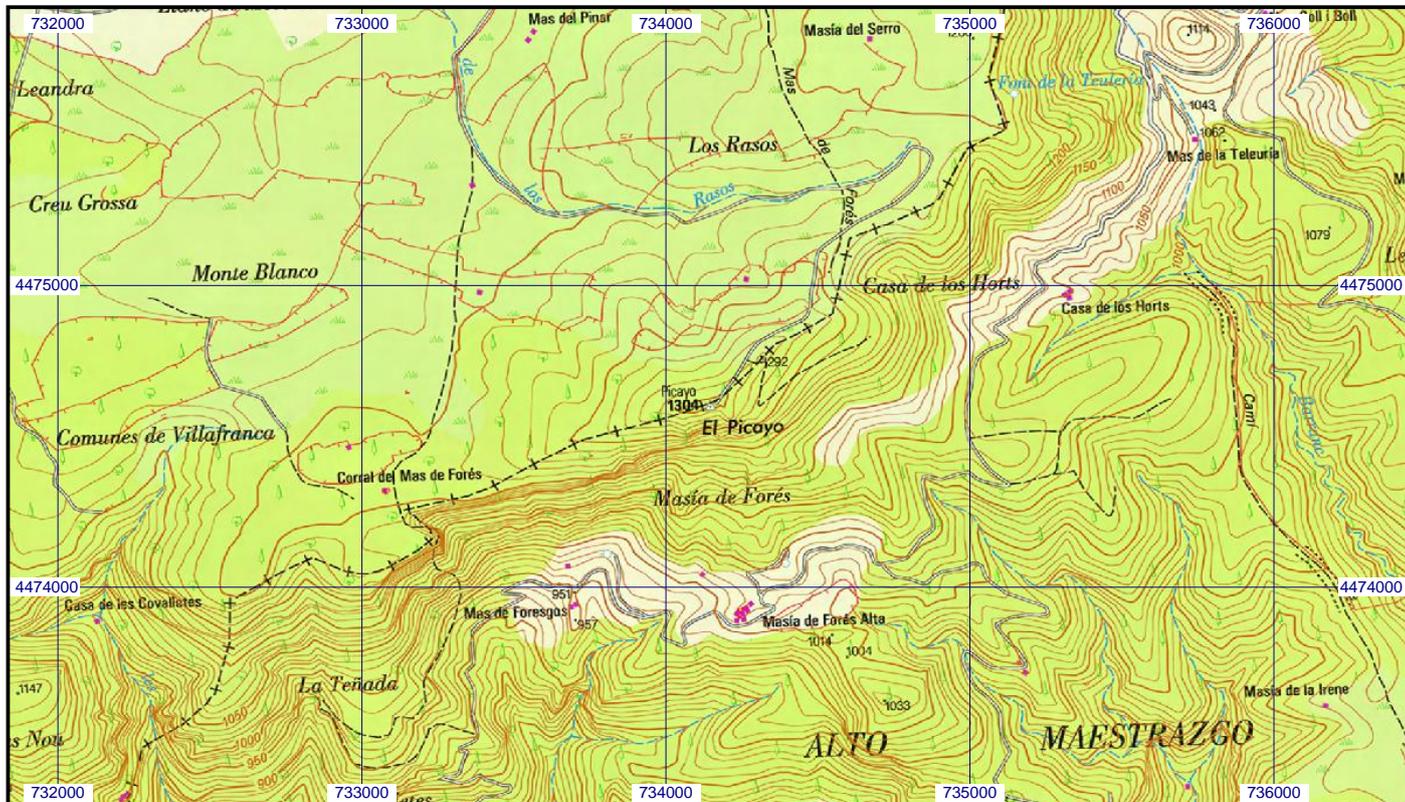
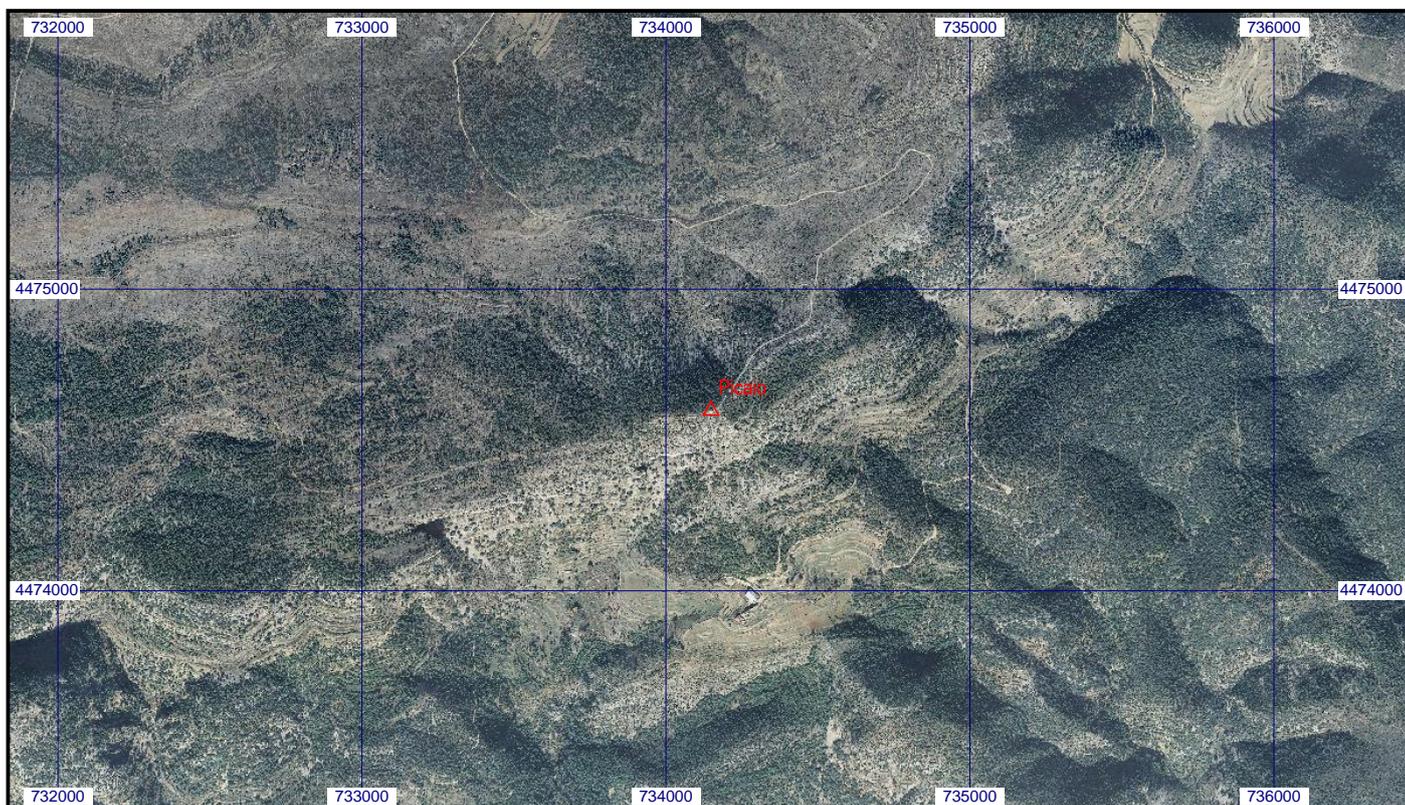
056983 Picaio

Coordenadas ETRS89. Huso 30
