Reseña Vértice Geodésico

Número.....: 57673
Nombre.....: Covacha
Municipios: Losar de la Vera
Provincias: Cáceres
Fecha de Construcción.....: 01 de agosto de 1983
Pilar sin centrado forzado...: 1,20 m de alto, 0,30 m de diámetro.
Último cuerpo.....: 0,20 m de alto, 1,00 m de ancho.
Total cuerpos.....: 1 de 0,20 m de alto.

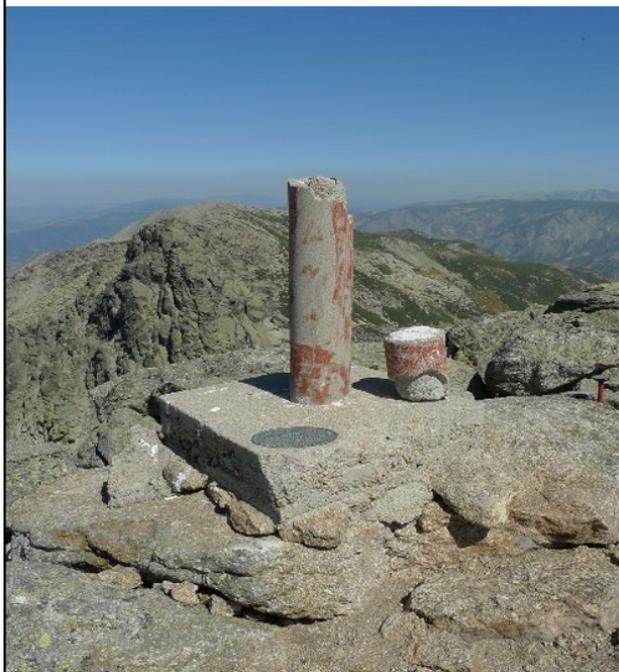
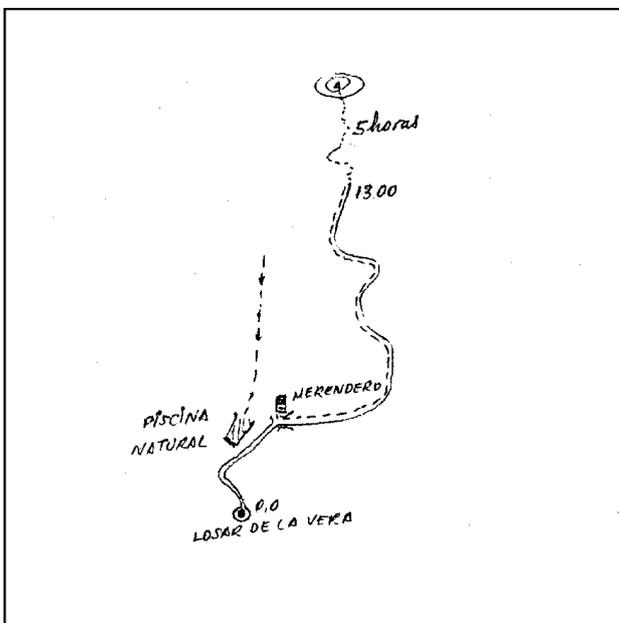
Covacha (sep-11)

Estado: 25 de septiembre de 2011
Pilar: Destruído **Base: Desperfectos**
 Informe del estado del Vértice: [InfoRG.pdf](#)
