Reseña Vértice Geodésico 21-jun-2025

Número.....: 57972
Nombre.....: Cuchillar
Municipios: Higuera de las Dueñas
Provincias: Ávila
Fecha de Construcción.....: 01 de octubre de 1983
Pilar sin centrado forzado...: 1,20 m de alto, 0,30 m de diámetro.
Último cuerpo.....: 0,20 m de alto, 1,00 m de ancho.
Total cuerpos.....: 1 de 0,20 m de alto.

Situación:
 Situado en lo más alto del paraje conocido como "El Cuchillar de la Jarera".

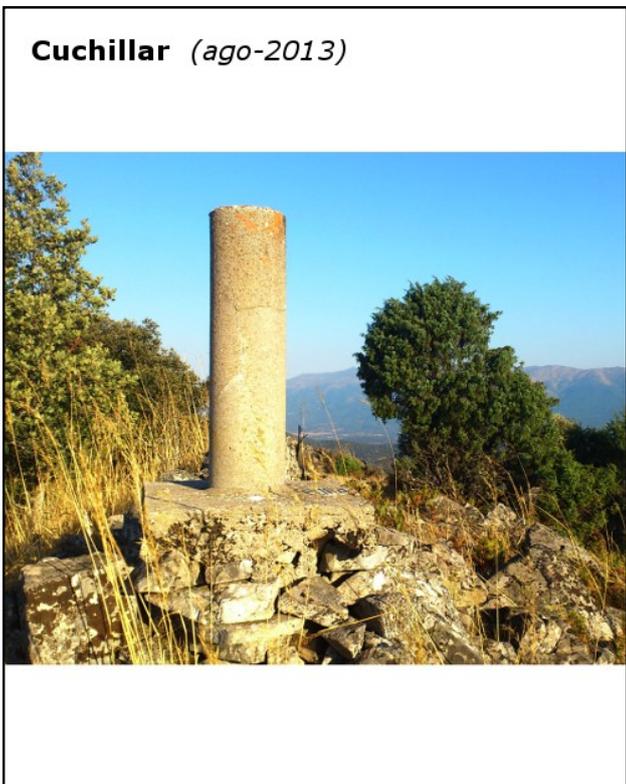
Horizonte GPS:
 Parcialmente cubierto de materia vegetal.

Estado: 14 de agosto de 2013
Pilar: Bueno
Base: Desperfectos
 Informe del estado del Vértice: [InfoRG.pdf](#)
