Reseña Vértice Geodésico

Número.....: 58119
Nombre.....: Royavacas
Municipios: Villamanta
Provincias: Madrid
Fecha de Construcción.....: 02 de enero de 1974
Pilar sin centrado forzado...: 1,20 m de alto, 0,30 m de diámetro.
Último cuerpo.....: 0,30 m de alto, 1,10 m de ancho.
Total cuerpos.....: 1 de 0,30 m de alto.

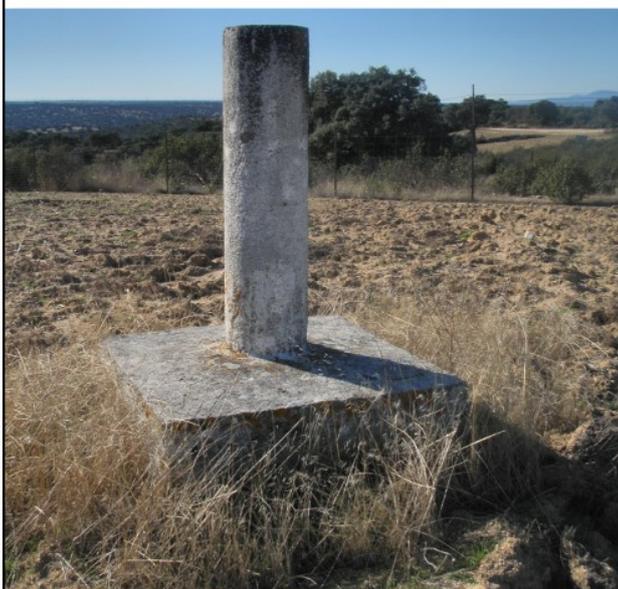
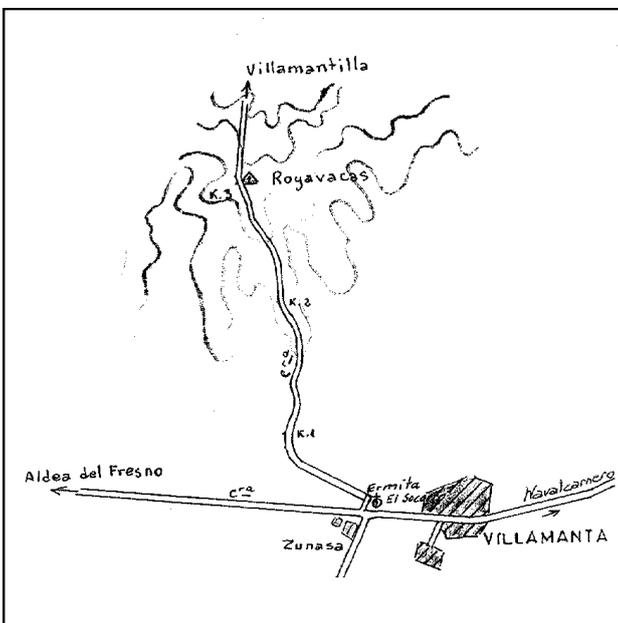
Royavacas (nov-2013)

Parcialmente cubierto por materia vegetal.

Estado: 24 de noviembre de 2013
Pilar: Bueno
Base: Bueno
 Informe del estado del vértice: [InfoRG.pdf](#)
