Reseña Vértice Geodésico

Número....: 58192

Nombre....: San Juan de la Salle

Municipios: Griñón Provincias: Madrid

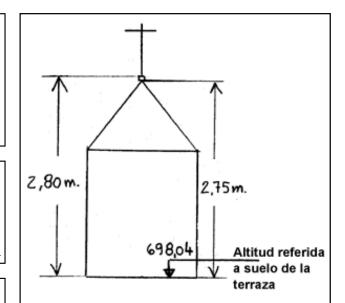
58192 San Juan de la Salle

El vértice es el arranque de la espadaña de la torre del edificio "Residencia La Salle".

Dentro del casco urbano de Griñón, en la calle Inmaculada, 11.Nota: El vértice Griñón es un pilar que hay en la terraza de la Residencia.

La altitud está referida al suelo de la planta superir de la Torre que está a 2,80 m. por debajo del arranque de la espadaña.
