## Reseña Vértice Geodésico

**Número.....: 58325**  
**Nombre.....: El Pino**  
**Municipios: Morata de Tajuña**  
**Provincias: Madrid**  
**Fecha de Construcción.....: 07 de junio de 1976**  
**Pilar con centrado forzado...: 1,20 m de alto, 0,30 m de diámetro.**  
**Último cuerpo.....: 4,00 m de alto, 1,00 m de ancho.**  
**Total cuerpos.....: 1 de 4,00 m de alto.**

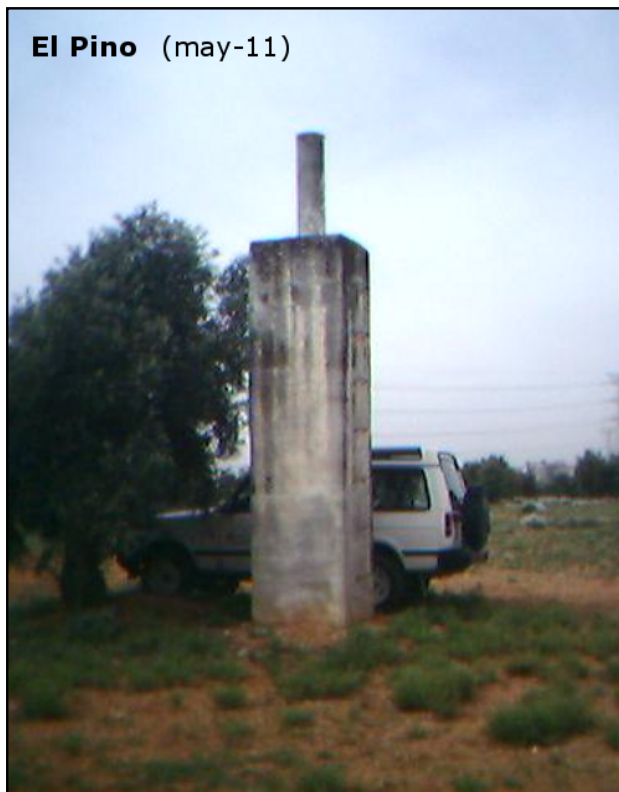
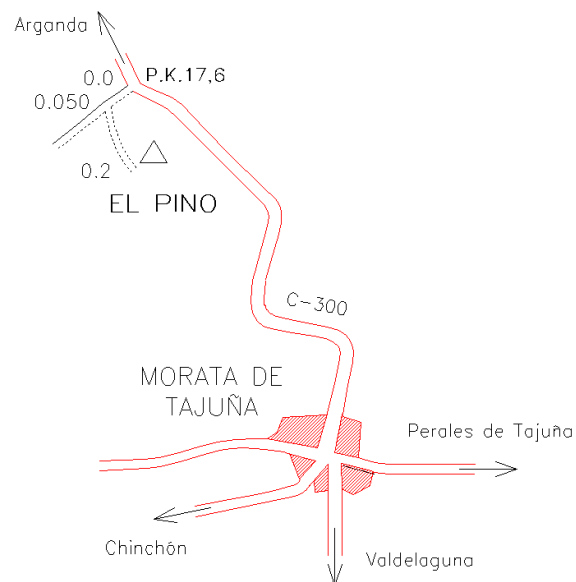
### El Pino (may-11)

**REGENTE.**  
Vértice observado con GPS.

**Estado: 27 de mayo de 2011**

**Pilar: Bueno**  
Informe del estado del Vértice: [InfoRG.pdf](#)

**Base: Bueno**
