## Reseña Vértice Geodésico

**Número.....: 58467**  
**Nombre.....: Magdalena@**  
**Municipios: Almoguera**  
**Provincias: Guadalajara**  
**Fecha de Construcción.....: 02 de diciembre de 1982**  
**Pilar sin centrado forzado...: 1,20 m de alto, 0,30 m de diámetro.**  
**Último cuerpo.....: 1,00 m de alto, 1,00 m de ancho.**  
**Total cuerpos.....: 1 de 1,00 m de alto.**

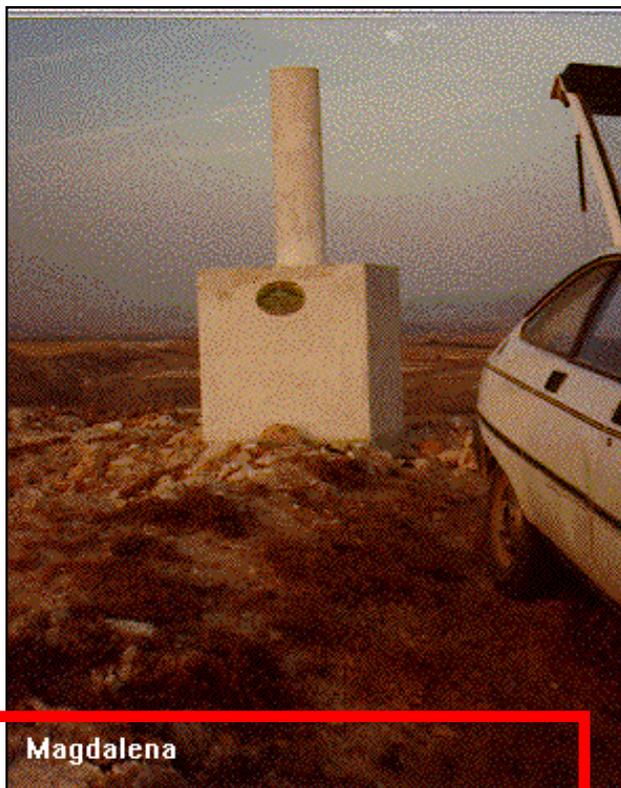
Magdalena

Situado en la parte más alta del cerro que hay al S. de Almoguera, en terreno de erial y a 10 m. de una cruz.

Posible sombra de una cruz.
