Reseña Vértice Geodésico 21-jun-2025

Número.....: 58744
Nombre.....: Tormo
Municipios: Villalba de la Sierra
Provincias: Cuenca
Fecha de Construcción.....: 30 de octubre de 1984
Pilar sin centrado forzado...: 1,20 m de alto, 0,30 m de diámetro.
Último cuerpo.....: 0,50 m de alto, 1,00 m de ancho.
Total cuerpos.....: 1 de 0,50 m de alto.

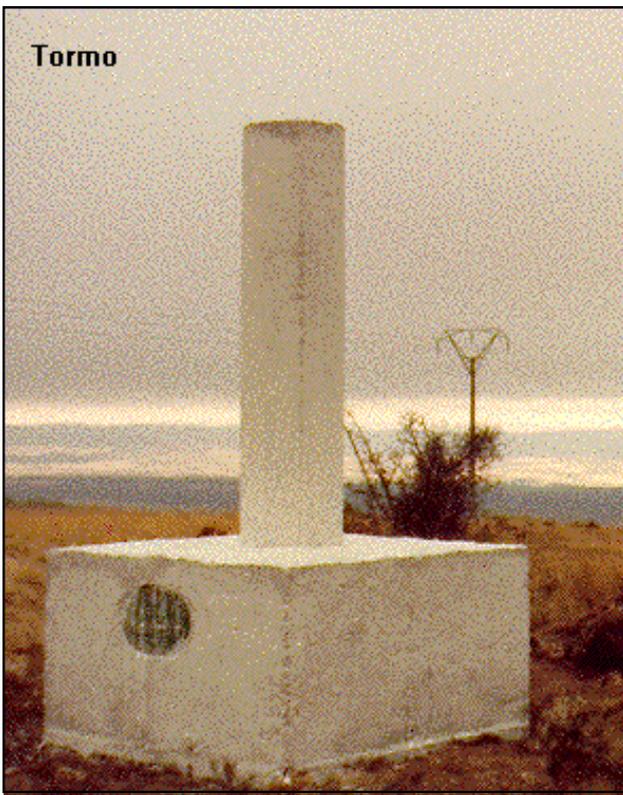
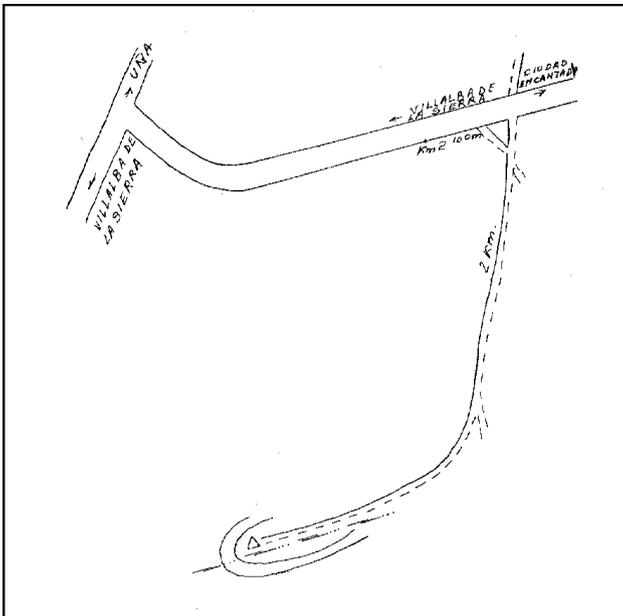
Situado próximo al extremo O., en la parte más alta de una loma alargada y redondeada, en terreno despejado y próximo a una columna de tendido eléctrico.

Despejado
