Reseña Vértice Geodésico 10-may-2025

Número.....: 60286
Nombre.....: Encina de los Lobos
Municipios: Nombela
Provincias: Toledo
Fecha de Construcción.....: 01 de junio de 1983
Pilar sin centrado forzado...: 1,20 m de alto, 0,30 m de diámetro.
Último cuerpo.....: 6,00 m de alto, 1,00 m de ancho.
Total cuerpos.....: 1 de 6,00 m de alto.

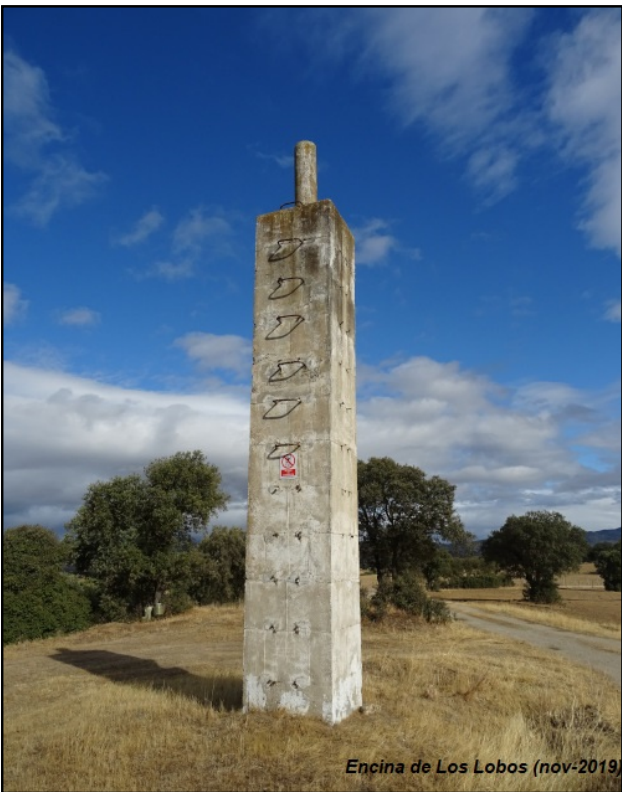
Encina de Los Lobos (nov-2019)
