Reseña Vértice Geodésico 21-jun-2025

Número.....: 60345
Nombre.....: Grajo
Municipios: Maqueda
Provincias: Toledo
Fecha de Construcción.....: 01 de diciembre de 1982
Pilar sin centrado forzado...: 1,20 m de alto, 0,30 m de diámetro.
Último cuerpo.....: 1,50 m de alto, 1,00 m de ancho.
Total cuerpos.....: 1 de 1,50 m de alto.

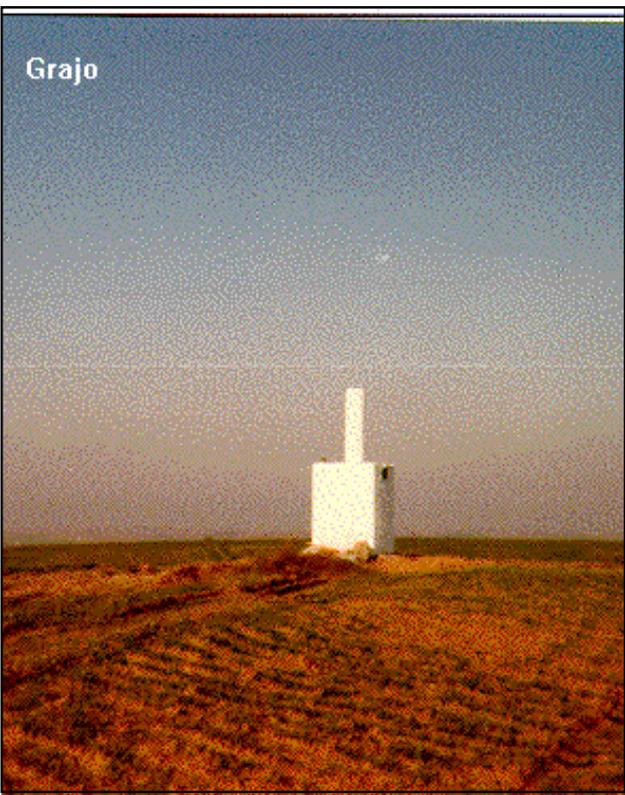
Situación:
Situado en lo más alto de la loma conocida por Grajo y en linde de terrenos de labor.
