## Reseña Vértice Geodésico

Número.....: **60350**  
Nombre.....: **Santa Ana**  
Municipios: Santo Domingo-Caudilla  
Provincias: Toledo  
Fecha de Construcción.....: 12 de noviembre de 1974  
Pilar sin centrado forzado...: 1,20 m de alto, 0,32 m de diámetro.  
Último cuerpo.....: 0,35 m de alto, 2,20 m de ancho.  
Total cuerpos.....: 1 de 0,35 m de alto.

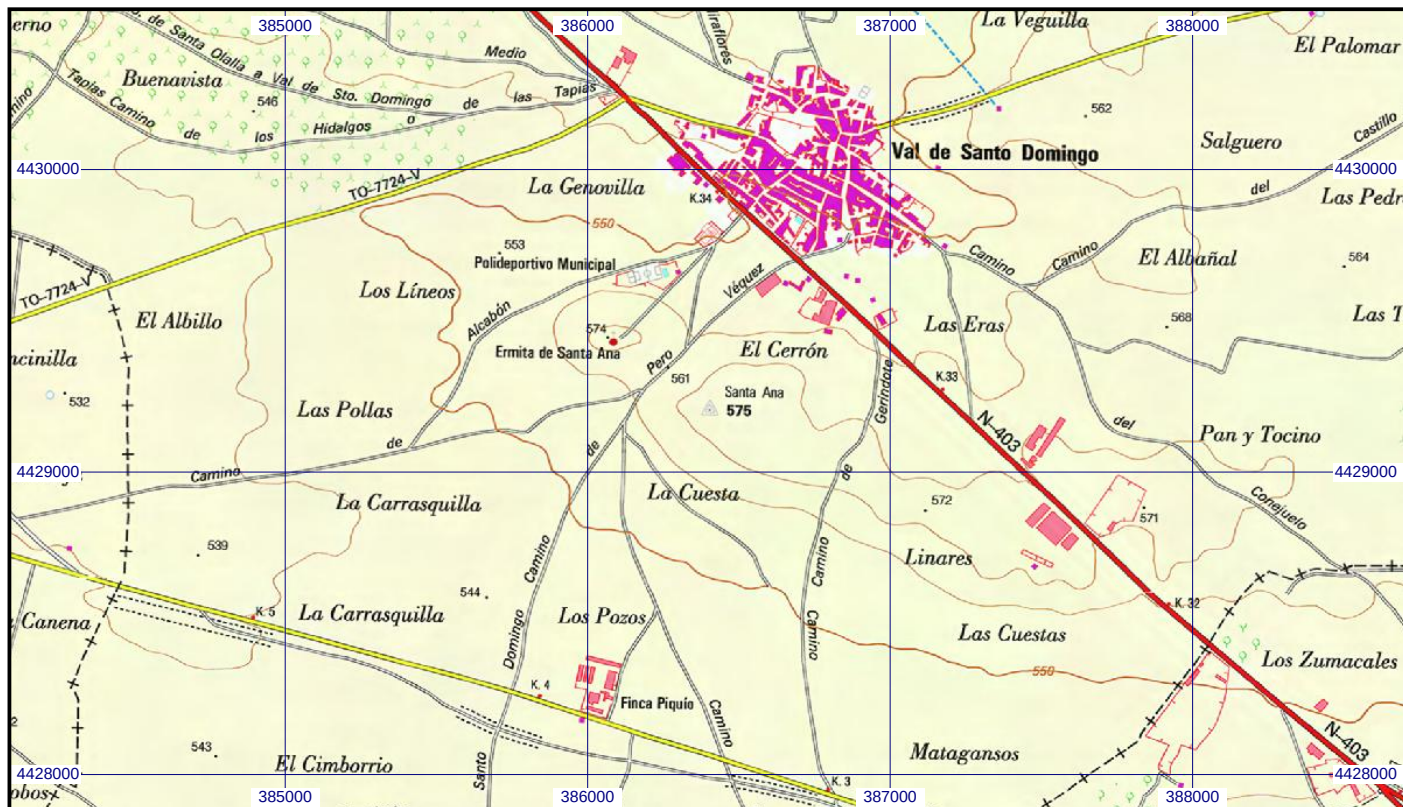
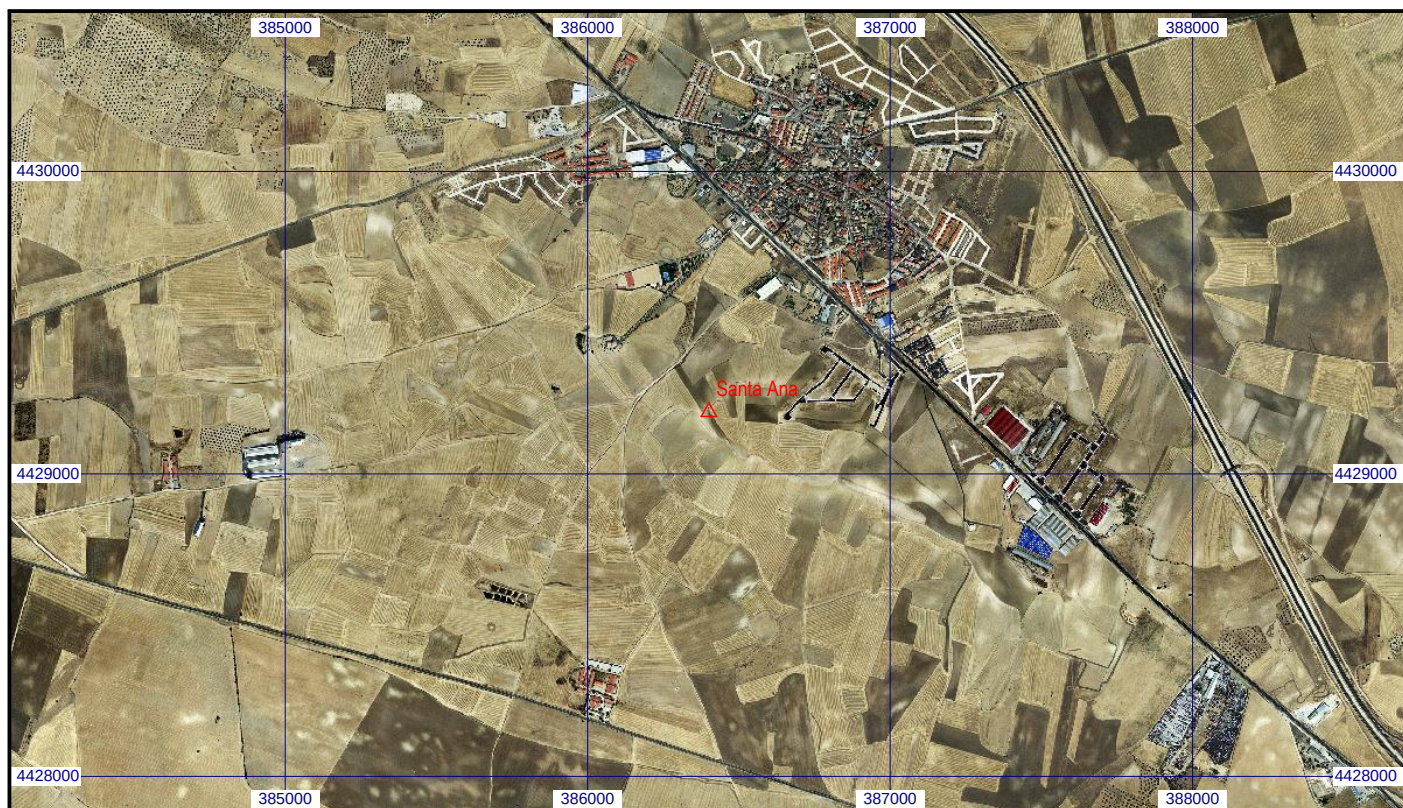
060350 Santa Ana

## Cartografía de situación

Escala 1:25.000

Coordenadas ETRS89. Huso 30
