## Reseña Vértice Geodésico

Número.....: **60467**  
Nombre.....: **Tambor**  
Municipios: **Palomeque**  
Provincias: **Toledo**  
Fecha de Construcción.....: **01 de noviembre de 1974**  
Pilar sin centrado forzado...: **1,20 m de alto, 0,30 m de diámetro.**  
Último cuerpo.....: **0,50 m de alto, 1,00 m de ancho.**  
Total cuerpos.....: **1 de 0,50 m de alto.**

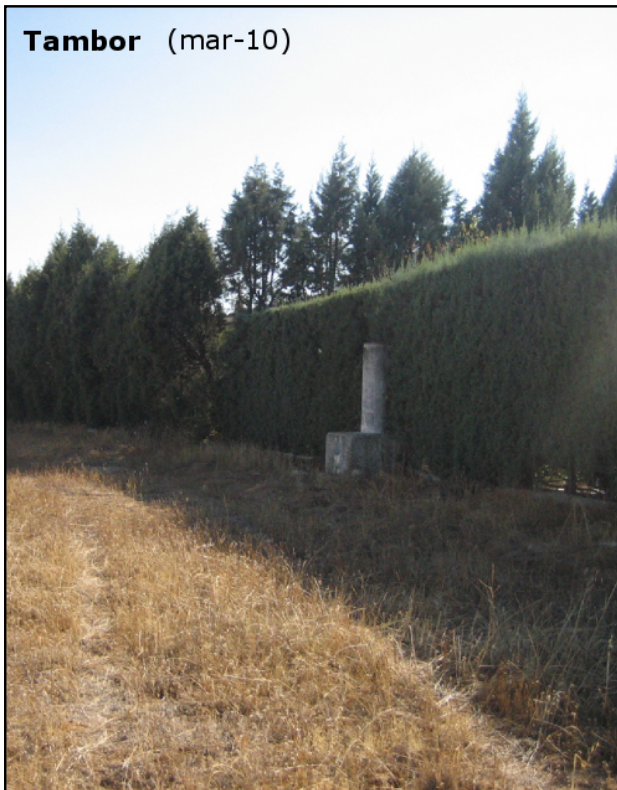
### Tambor (mar-10)

Totalmente cubierto por materia vegetal.

Estado: **12 de marzo de 2010**

Pilar: **Deteriorado**  
Informe del estado del Vértice: [InfoRG.pdf](#)

Base: **Bueno**
