Reseña Vértice Geodésico 21-jun-2025

Número.....: 60554
Nombre.....: Canto
Municipios: Seseña
Provincias: Toledo
Fecha de Construcción.....: 01 de julio de 1976
Pilar sin centrado forzado...: 1,20 m de alto, 0,30 m de diámetro.
Último cuerpo.....: 1,00 m de alto, 1,00 m de ancho.
Total cuerpos.....: 1 de 1,00 m de alto.

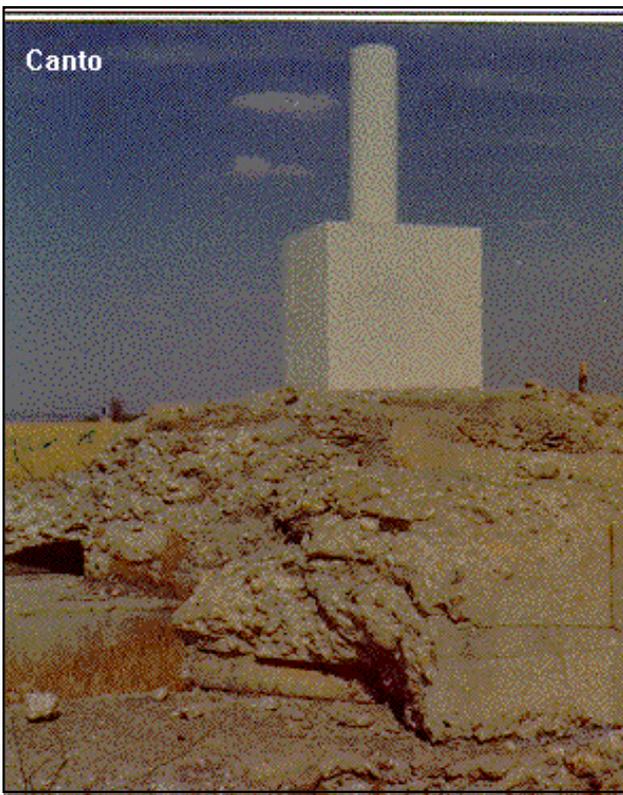
Situación:
 Situado en lo alto de una loma, sobre los restos de un fortín de hormigón y al S. de la casa de Valdecabañas.
