Reseña Vértice Geodésico 21-jun-2025

Número.....: 60638
Nombre.....: Depósito de Chinchón
Municipios: Chinchón
Provincias: Madrid
Fecha de Construcción.....: 28 de noviembre de 1993
Pilar sin centrado forzado...: 1,20 m de alto, 0,30 m de diámetro.
Último cuerpo.....: 0,20 m de alto, 1,00 m de ancho.
Total cuerpos.....: 1 de 0,20 m de alto.

060638 Depósito de Chinchón

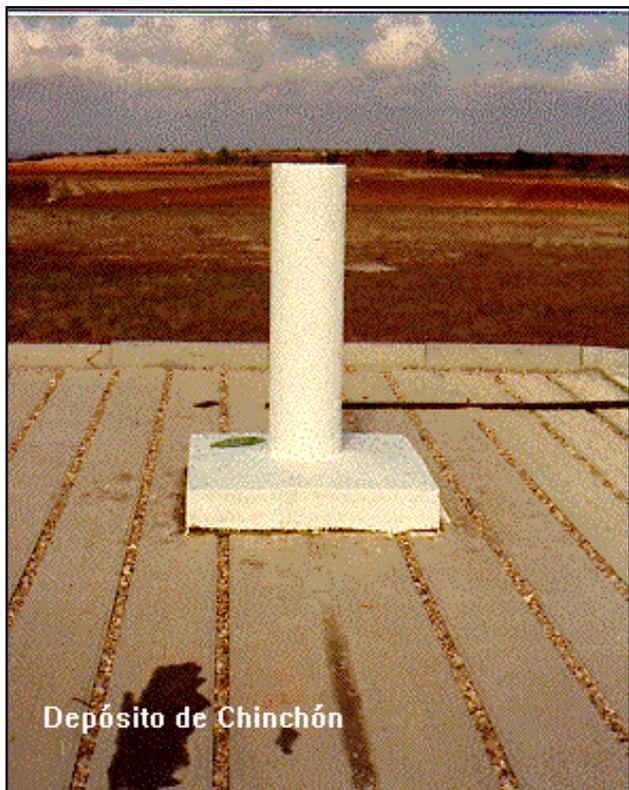
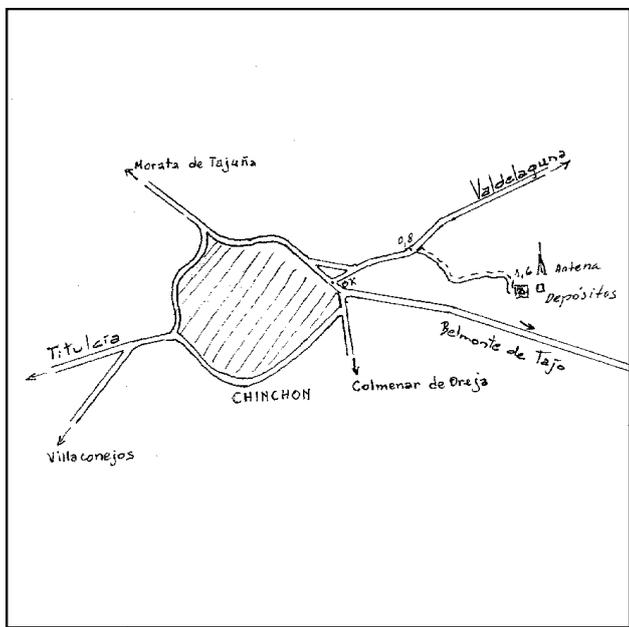
Situado encima de la cubierta del depósito de agua de Chinchón, de forma prismática cuadrangular. La señal está próxima a una de las esquinas.

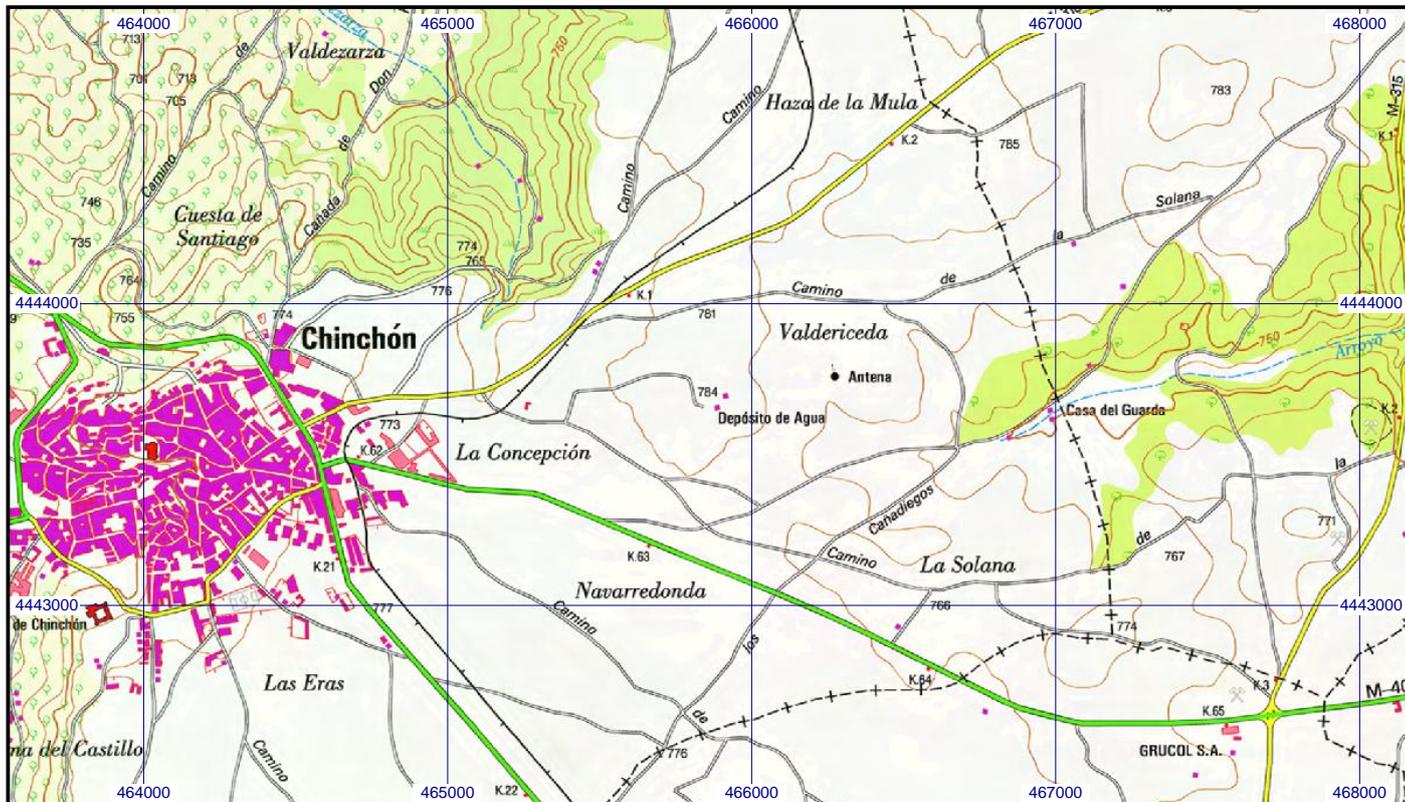
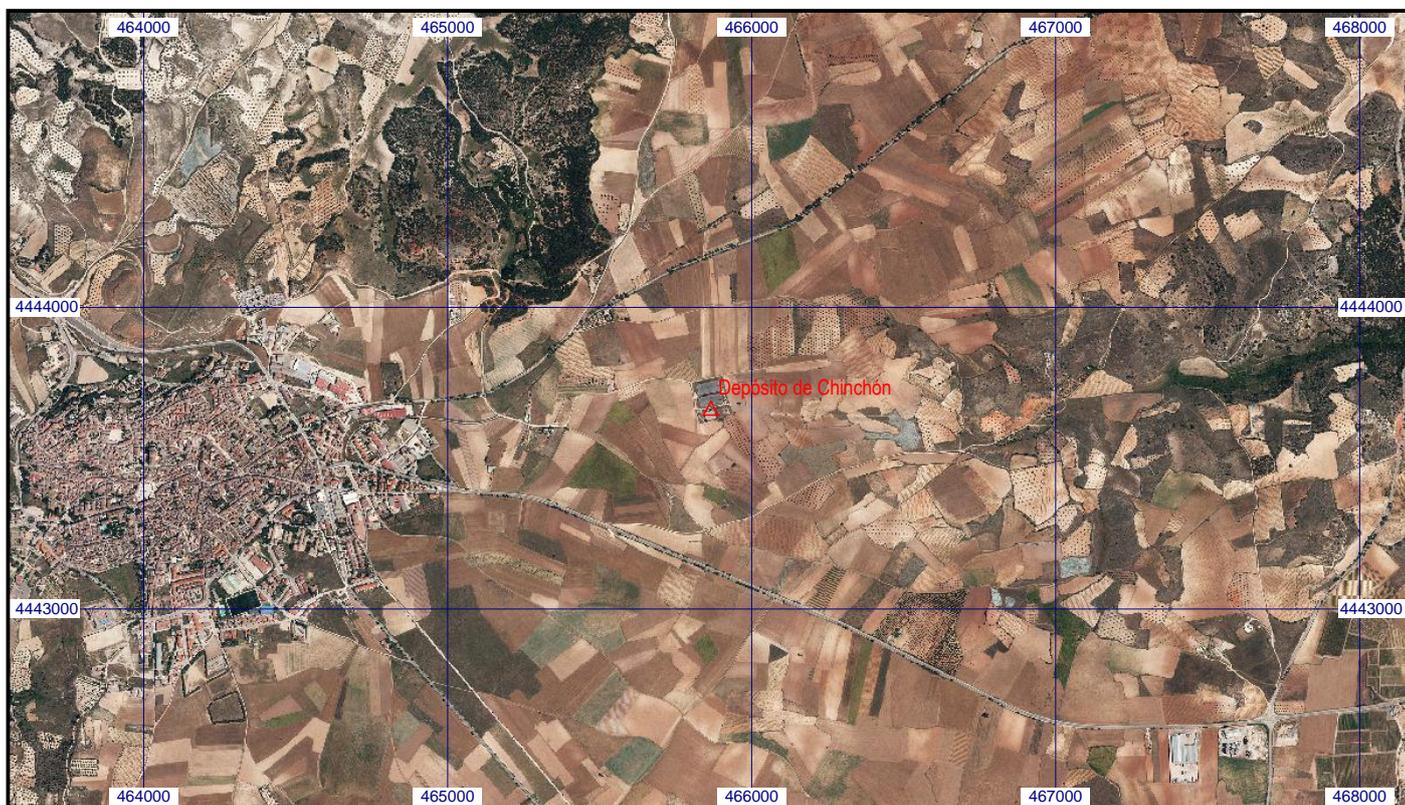
Coordenadas ETRS89. Huso 30
