## Reseña Vértice Geodésico

**Número.....: 62402**  
**Nombre.....: Macarra**  
**Municipios: Toril**  
**Provincias: Cáceres**  
**Fecha de Construcción.....: 05 de septiembre de 1980**  
**Pilar sin centrado forzado...: 1,20 m de alto, 0,32 m de diámetro.**  
**Último cuerpo.....: 4,50 m de alto, 1,00 m de ancho.**  
**Total cuerpos.....: 1 de 4,50 m de alto.**

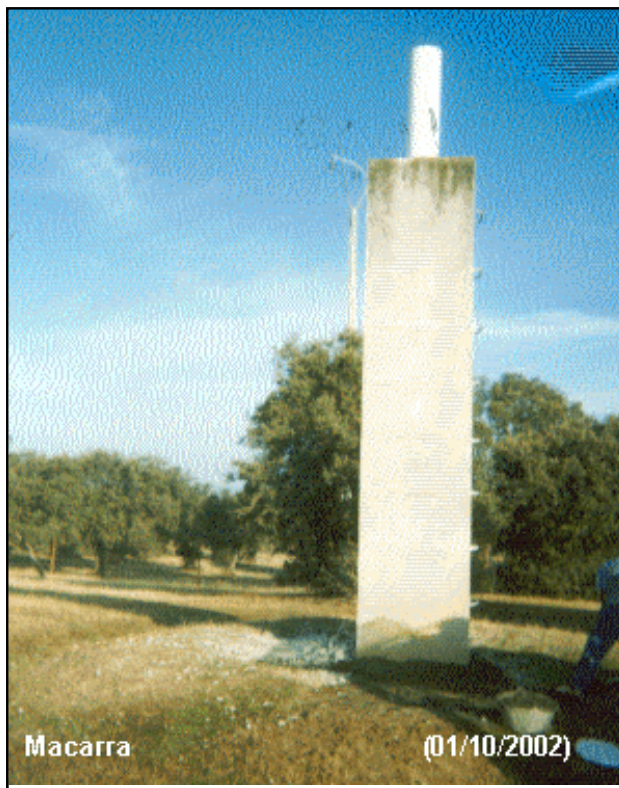
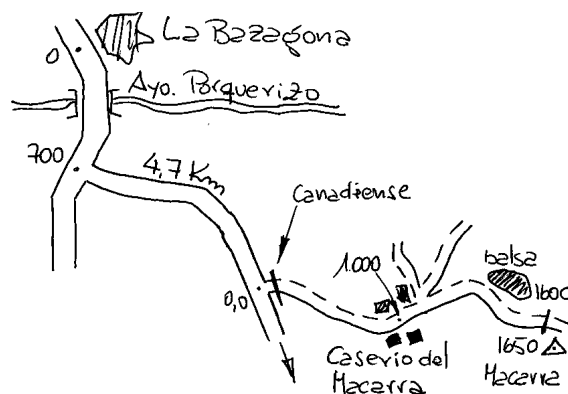
### Observaciones:

Estado: 01 de marzo de 2002

Pilar: Deteriorado  
Informe del estado del Vértice: [InfoRG.pdf](#)

Base: Deteriorada

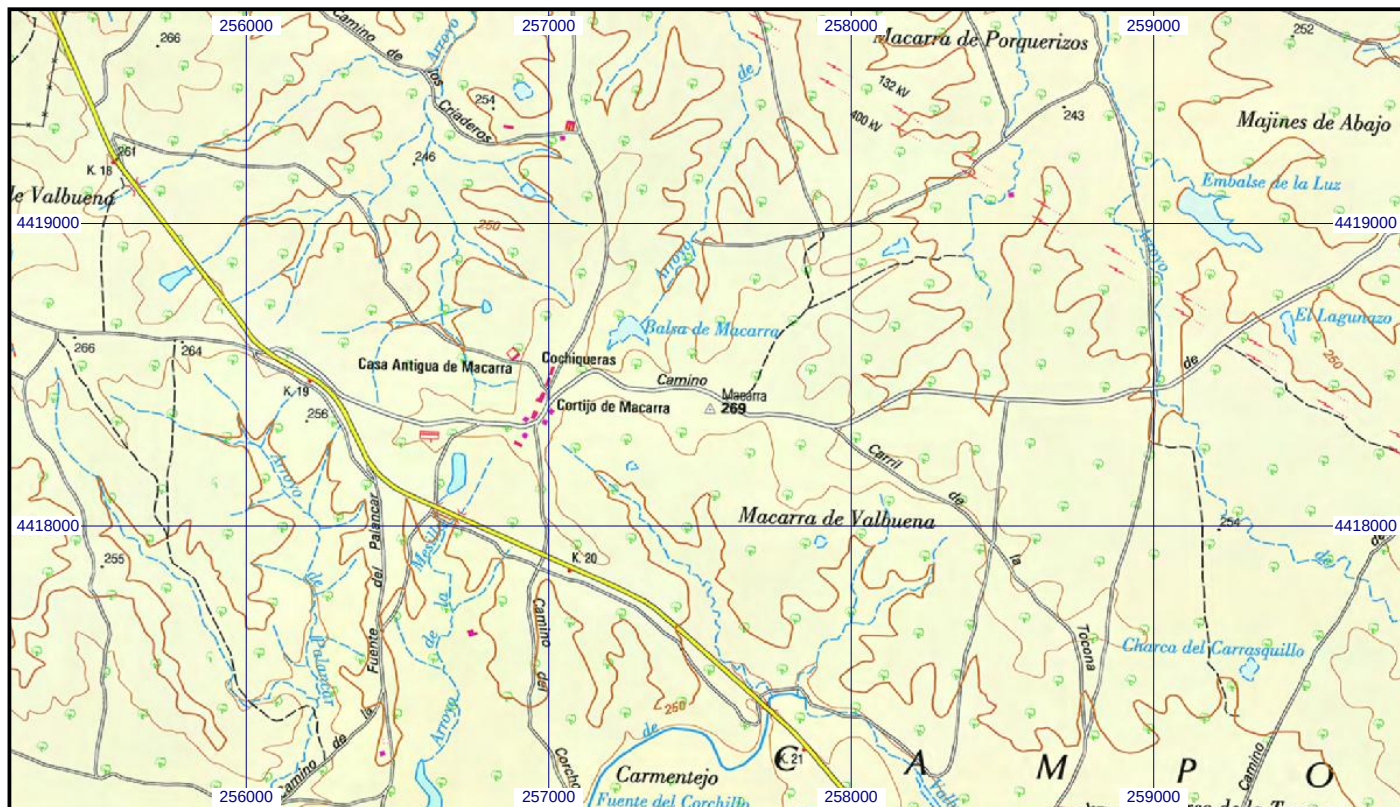
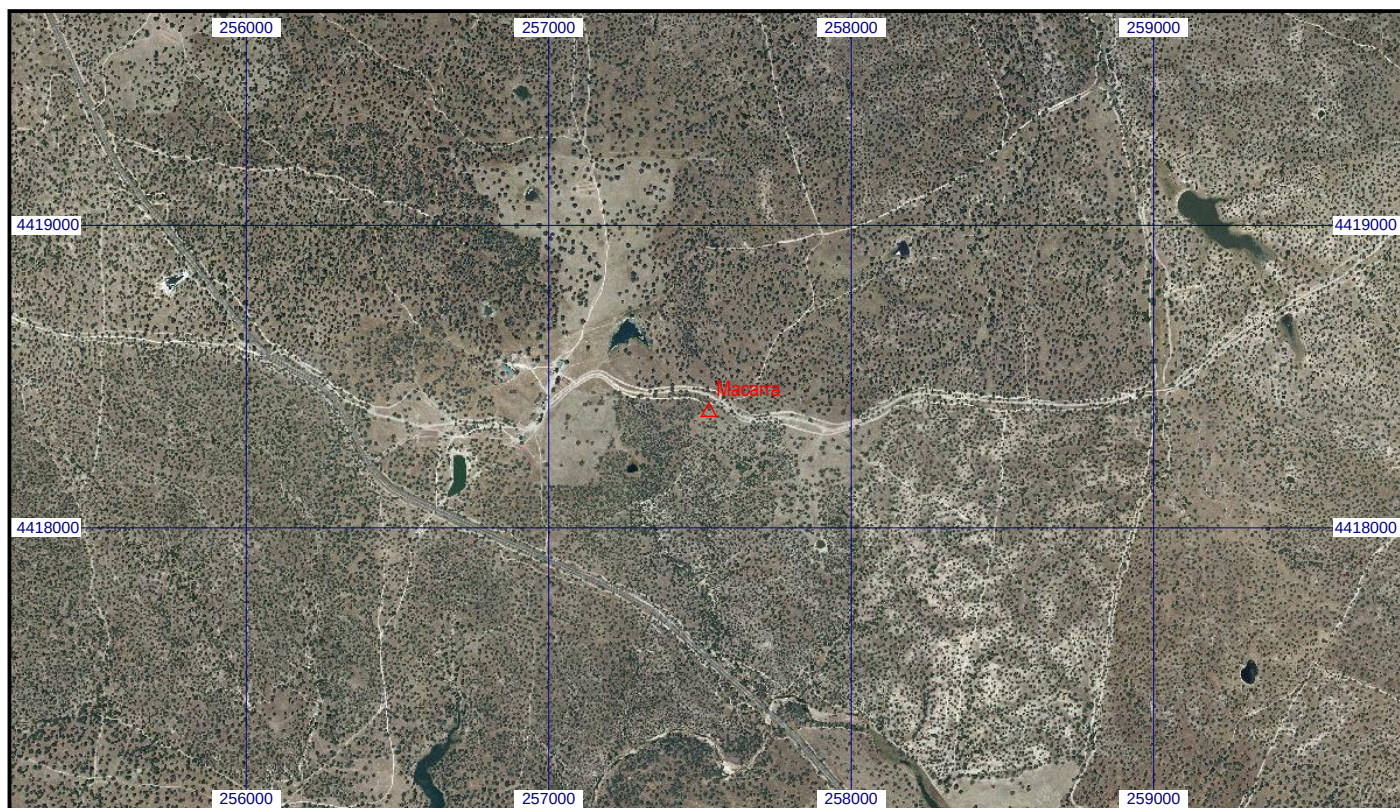
062402 Macarra

## Cartografía de situación

Escala 1:25.000

Coordenadas ETRS89. Huso 30
