## Reseña Vértice Geodésico

**Número.....:** 62431  
**Nombre.....:** Cerro Alto  
**Municipios:** Saucedilla  
**Provincias:** Cáceres  
**Fecha de Construcción.....:** 29 de agosto de 1980  
**Pilar sin centrado forzado...:** 1,20 m de alto, 0,32 m de diámetro.  
**Último cuerpo.....:** 4,50 m de alto, 1,00 m de ancho.  
**Total cuerpos.....:** 1 de 4,50 m de alto.

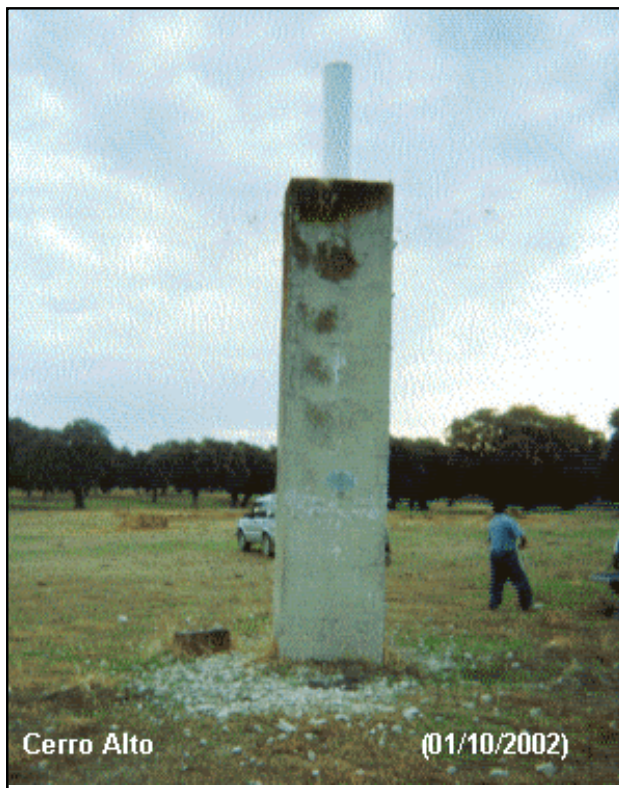
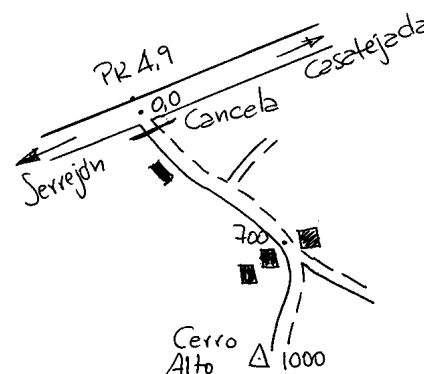
Pilar: Deteriorado  
Informe del estado del Vértice: [InfoRG.pdf](#)

Base: Deteriorada

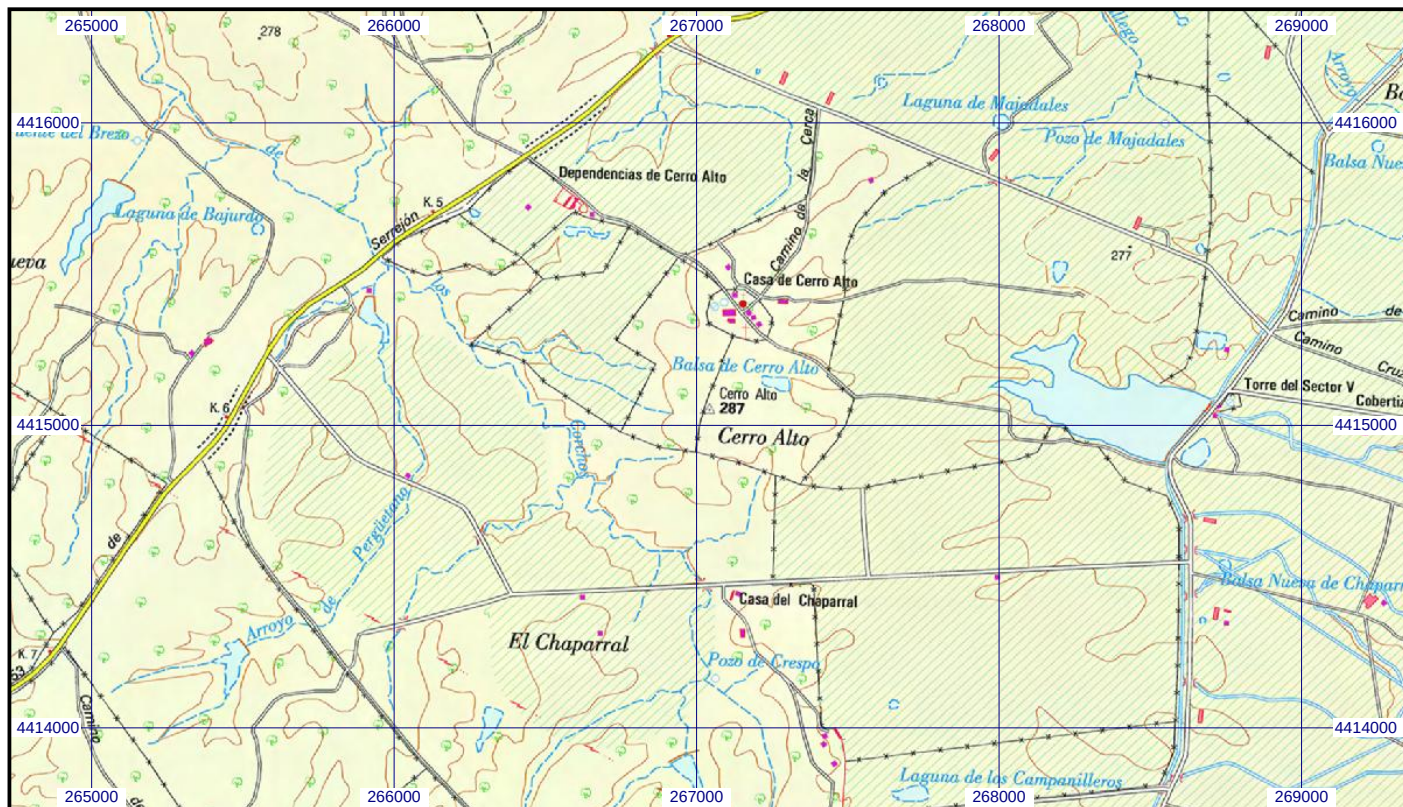
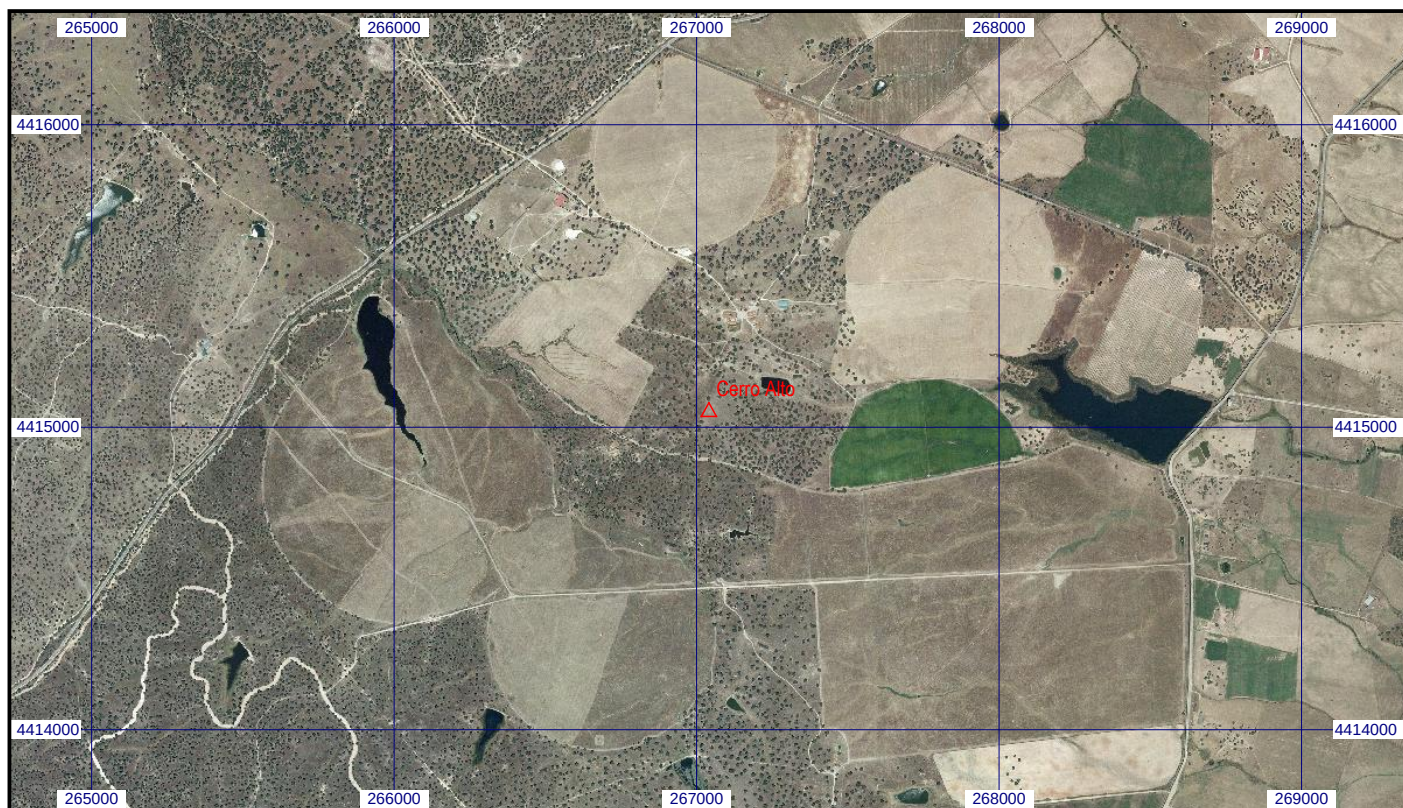
062431 Cerro Alto

## Cartografía de situación

Escala 1:25.000

Coordenadas ETRS89. Huso 30
