Red de Infraestructuras Geodésicas

Reseña Vértice Geodésico

Número....: 62453 Nombre....: Boyeril Municipios: Casatejada Provincias: Cáceres

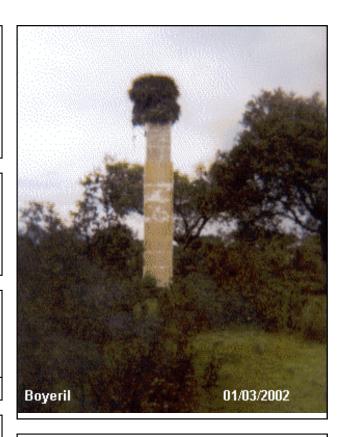
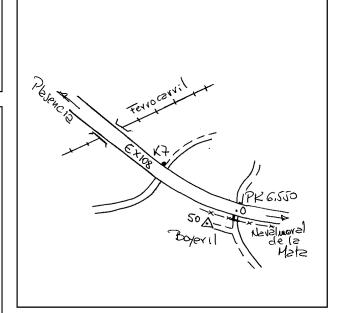
Pilar sin centrado forzado..: 1,20~m de alto, 0,30~m de diámetro. Último cuerpo......: 6,00~m de alto, 1,00~m de ancho.

Tiene un nido de Cigüeña que cubre el pilar
