**Reseña Vértice Geodésico** 10-may-2025

**Número.....: 62775**  
**Nombre.....: Bernuy**  
**Municipios: Malpica de Tajo**  
**Provincias: Toledo**  
**Fecha de Construcción.....: 01 de octubre de 1982**  
**Pilar sin centrado forzado...: 1,20 m de alto, 0,30 m de diámetro.**  
**Último cuerpo.....: 1,00 m de alto, 1,00 m de ancho.**  
**Total cuerpos.....: 1 de 1,00 m de alto.**

062775 Bernuy

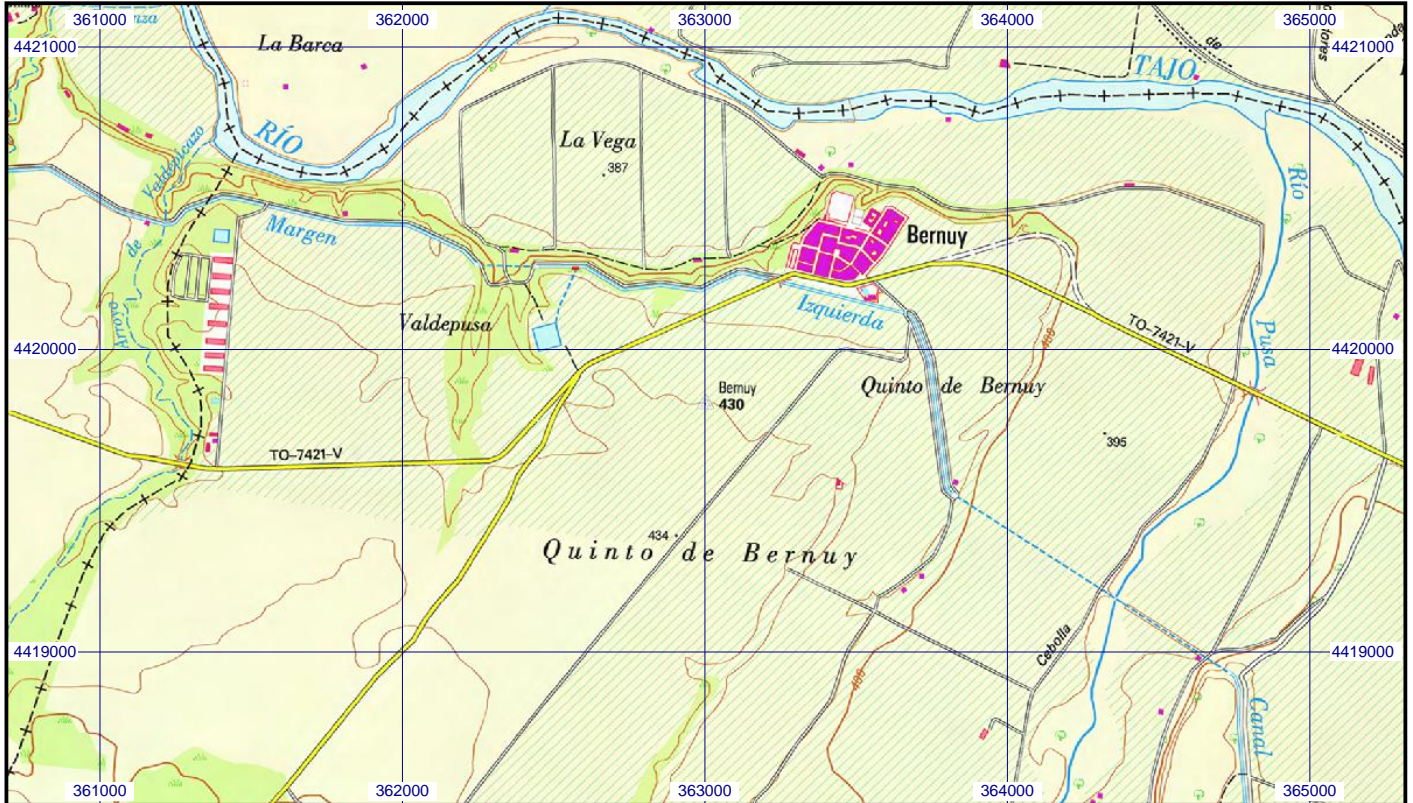
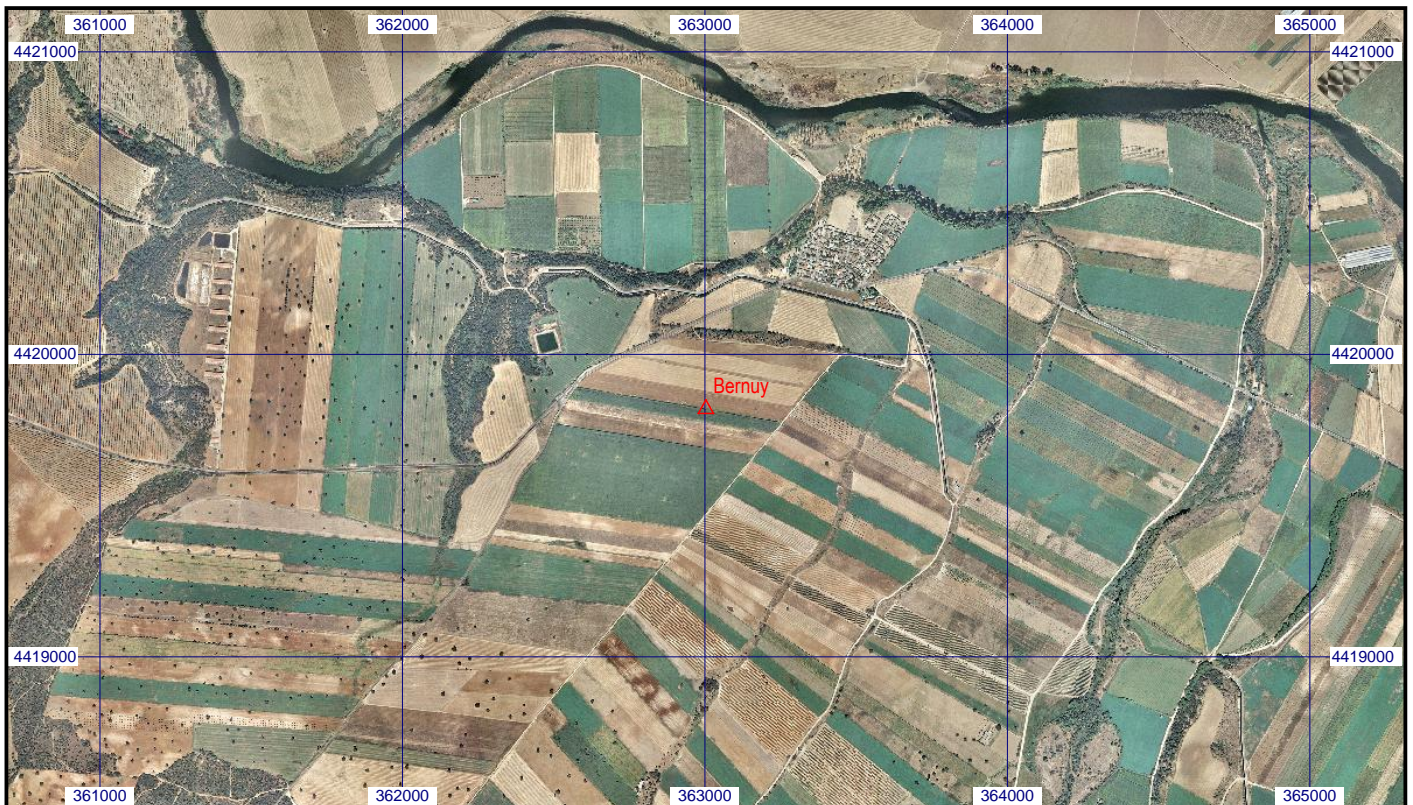
Cartografía de situación

Escala 1:25.000

Coordenadas ETRS89. Huso 30
