**Reseña Vértice Geodésico** 10-may-2025

**Número.....: 62816**  
**Nombre.....: Palos**  
**Municipios: La Mata**  
**Provincias: Toledo**  
**Fecha de Construcción.....: 01 de noviembre de 1982**  
**Pilar sin centrado forzado...: 1,20 m de alto, 0,30 m de diámetro.**  
**Último cuerpo.....: 4,50 m de alto, 1,00 m de ancho.**  
**Total cuerpos.....: 1 de 4,50 m de alto.**

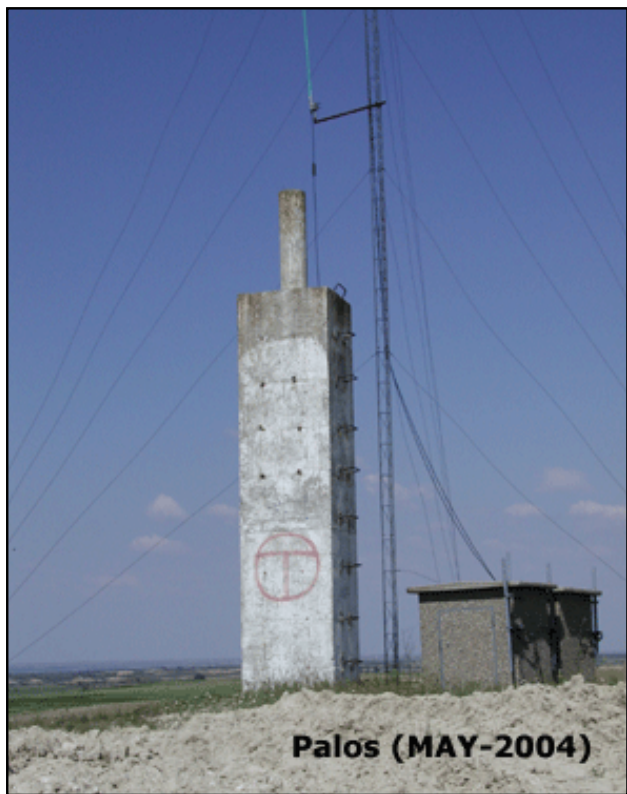
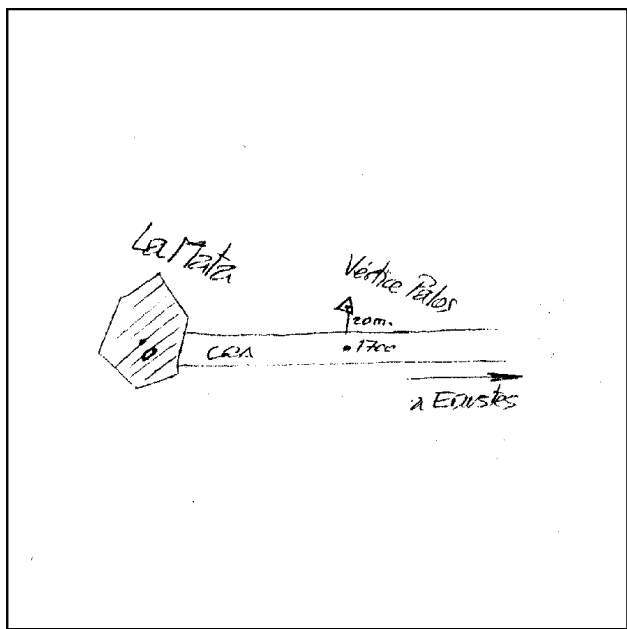
**Situación:**  
Situado en una linde de dos tierras de labor, casi en lo más alto de la loma denominada Palos.

**Acceso:**  
Desde el mismo Ayuntamiento de La Mata y con dirección a Erustes, por la carretera, a 1.700 m. y a la izquierda de ésta se encuentra el vértice.

**Horizonte GPS:**  
Despejado

**Observaciones:**  
Son necesarias las medidas de seguridad adecuadas dada la falta de escalera.

**Estado: 01 de mayo de 2004**  
**Pilar: Bueno**  
 Informe del estado del vértice: [InfoRG.pdf](#) **Base: Bueno**
