**Reseña Vértice Geodésico** 10-may-2025

**Número.....: 62838**  
**Nombre.....: El Rocín**  
**Municipios: Santa Olalla**  
**Provincias: Toledo**  
**Fecha de Construcción.....: 01 de noviembre de 1982**  
**Pilar sin centrado forzado...: 1,20 m de alto, 0,30 m de diámetro.**  
**Último cuerpo.....: 1,50 m de alto, 1,00 m de ancho.**  
**Total cuerpos.....: 1 de 1,50 m de alto.**

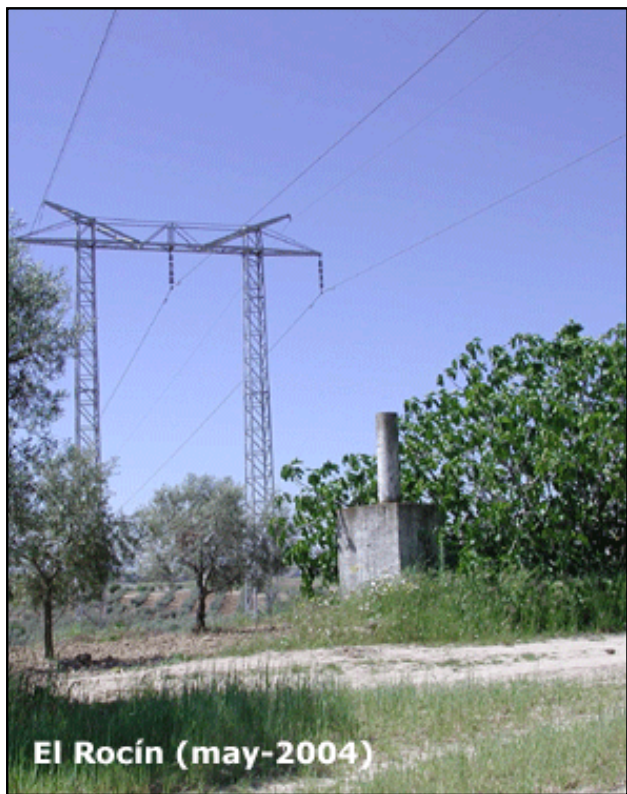
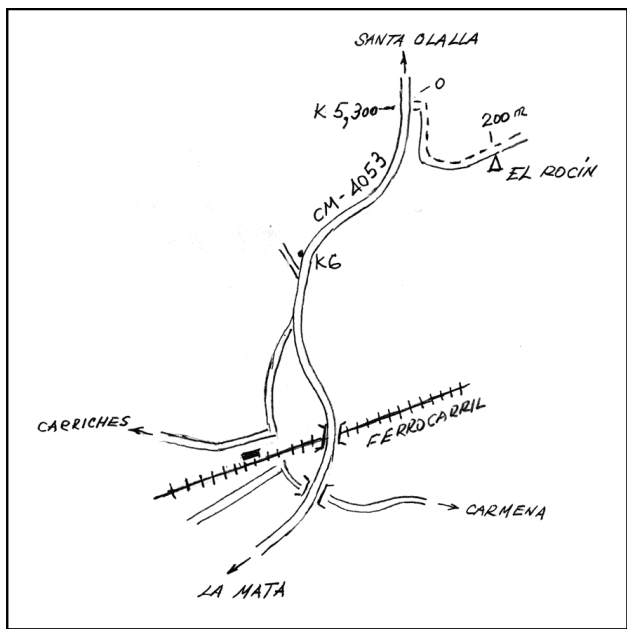
**Situación:**  
 Situado en el paraje denominado El Rocín, en terreno de viñas y junto a una higuera; por encima pasa un tendido de alta tensión.

**Horizonte GPS:**  
 Totalmente cubierto de materia vegetal.

**Estado: 12 de noviembre de 2013**  
**Pilar: Bueno** **Base: Bueno**  
 Informe del estado del vértice: [InfoRG.pdf](#)
