Reseña Vértice Geodésico

Número....: 63149

Nombre....: Villarrubia de Santiago Municipios: Villarrubia de Santiago

Provincias: Toledo

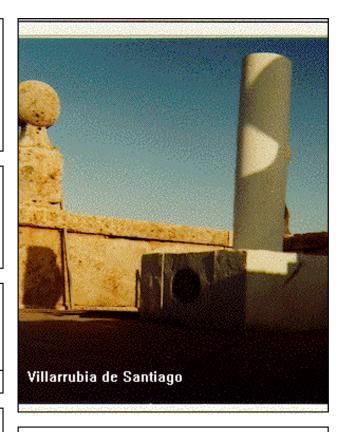
Pilar sin centrado forzado..: 1,20 m de alto, 0,30 m de diámetro. Último cuerpo......: 0,40 m de alto, 1,00 m de ancho.

Situado en la terraza de la torre de la Iglesia Parroquial de Villarrubia de Santiago. La señal no está centrada en la torre.
