Red de Infraestructuras Geodésicas

Reseña Vértice Geodésico

Número....: 63481 Nombre....: Valera

Municipios: La Parra de las Vegas

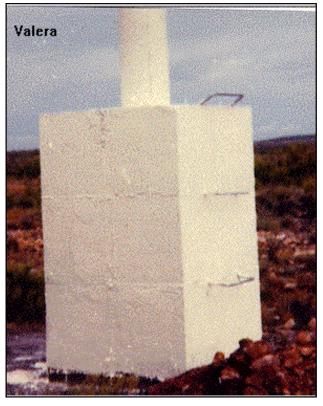
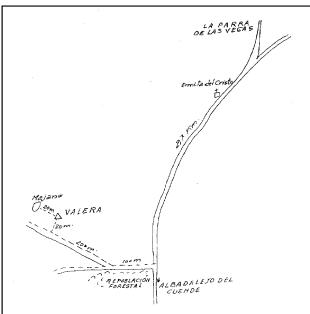
Pilar sin centrado forzado..: 1,20 m de alto, 0,30 m de diámetro. Último cuerpo......: 1,50 m de alto, 1,00 m de ancho.

Situado en una ladera de poca pendiente, en terreno de monte bajo y cerca de un camino, en el paraje denominado Loma de Valera.

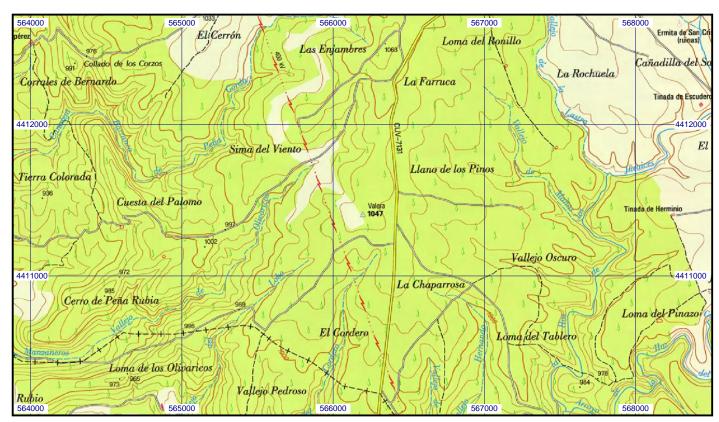
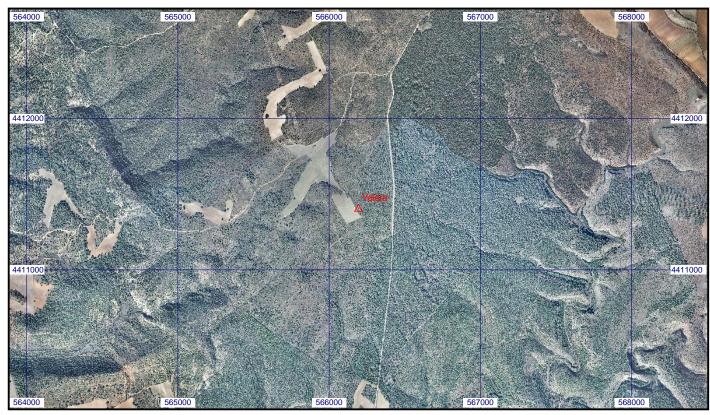
Cartografía de situación

Escala 1:25.000 Coordenadas ETRS89. Huso 30
