Red de Infraestructuras Geodésicas

Reseña Vértice Geodésico

Número....: 64126 Nombre....: Vila-real Municipios: Vila-real

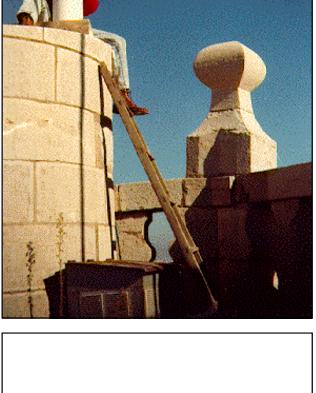
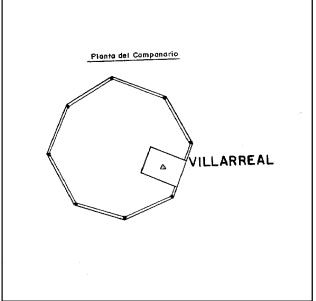
Pilar sin centrado forzado..: 0,60~m de alto, 0,27~m de diámetro. Último cuerpo......: 0,08~m de alto, 1,00~m de ancho.

Situado en la parte más alta de la torre de la Parroquia Arciprestal "Mayor San Jaime", sobre el piso de la azotea o mirador, que queda por encima de la sala de campanas.
