Red de Infraestructuras Geodésicas

Reseña Vértice Geodésico

Número....: 65351
Nombre....: Valtravieso
Municipios: Garvín
Provincias: Cáceres

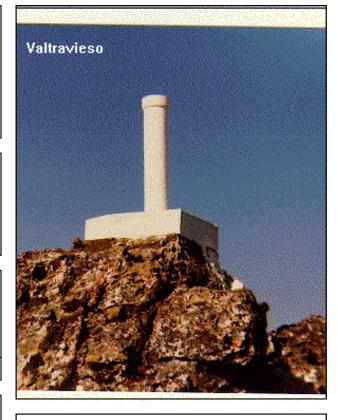
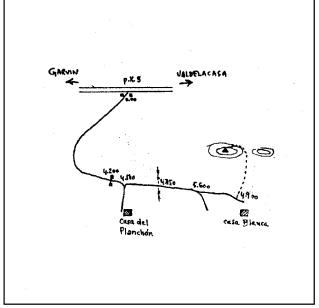
Pilar sin centrado forzado..: 1,20 m de alto, 0,30 m de diámetro. Último cuerpo....... 0,20 m de alto, 1,00 m de ancho.

Situado en lo más alto del Risco de Valtravieso, 3.500 m. al S. del pueblo de Garvín.
