Reseña Vértice Geodésico 21-jun-2025

Número.....: 65471
Nombre.....: La Picaza
Municipios: Belvis de la Jara
Provincias: Toledo
Fecha de Construcción.....: 01 de diciembre de 1982
Pilar sin centrado forzado...: 1,20 m de alto, 0,30 m de diámetro.
Último cuerpo.....: 0,20 m de alto, 1,00 m de ancho.
Total cuerpos.....: 1 de 0,20 m de alto.

065471 La Picaza

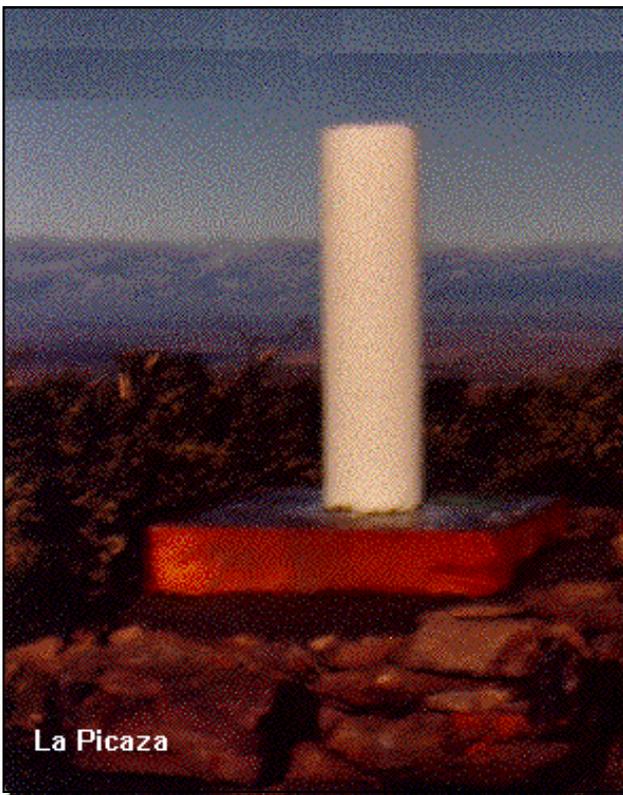
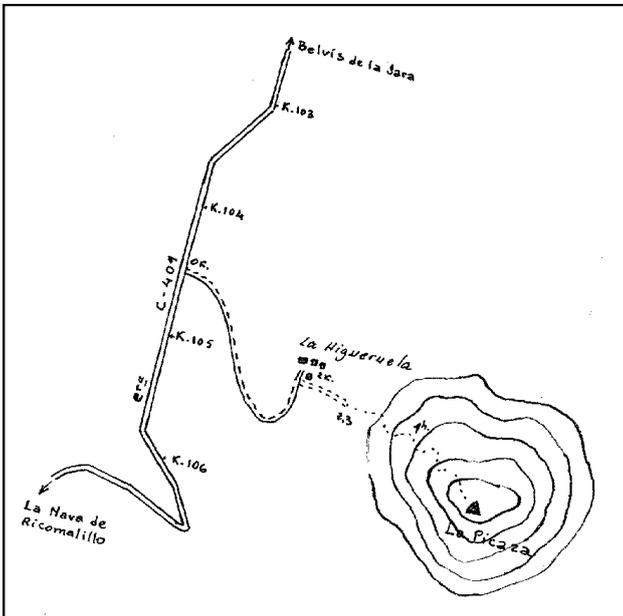
Situación:
 Situado en el punto más alto de La Picaza, un monte de forma troncocónica totalmente cubierto de monte alto. La señal está colocada sobre una base de piedras de 1 m. de alto y 2 m. de base.
