## Reseña Vértice Geodésico

**Número.....: 66017**  
**Nombre.....: Artobela**  
**Municipios: Corral de Almaguer**  
**Provincias: Toledo**  
**Fecha de Construcción.....: 01 de julio de 1983**  
**Pilar sin centrado forzado...: 1,20 m de alto, 0,30 m de diámetro.**  
**Último cuerpo.....: 4,00 m de alto, 1,00 m de ancho.**  
**Total cuerpos.....: 1 de 4,00 m de alto.**

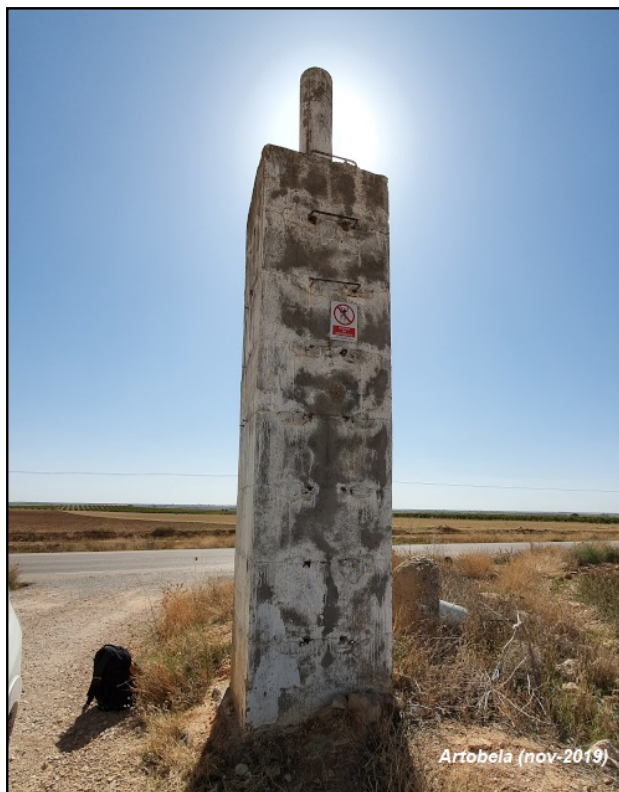
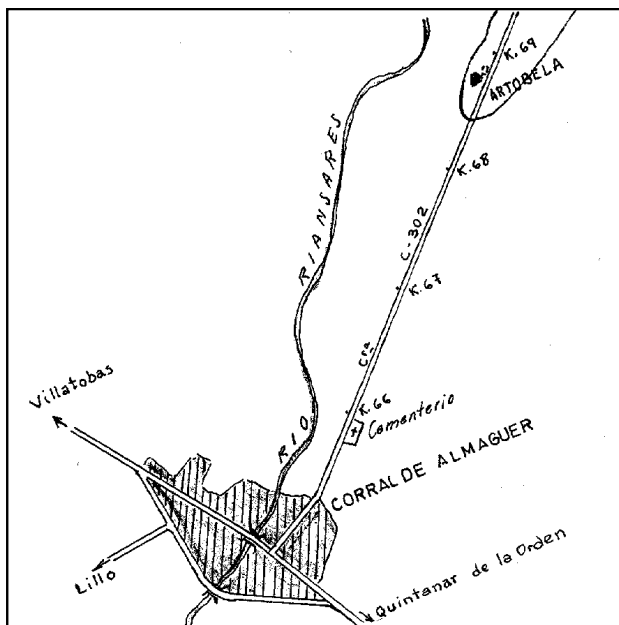
Posible sombra de las ruinas de una casa.

Alguno de los pates está suelto y hace el acceso al pilar muy peligroso. Son necesarias las medidas de seguridad adecuadas dada la falta de escalera.
