## Reseña Vértice Geodésico

**Número.....: 66043**  
**Nombre.....: Majano Gallego**  
**Municipios: Villanueva de Alcardete**  
**Provincias: Toledo**  
**Fecha de Construcción.....: 01 de noviembre de 1983**  
**Pilar con centrado forzado...: 1,22 m de alto, 0,30 m de diámetro.**  
**Último cuerpo.....: 6,00 m de alto, 1,00 m de ancho.**  
**Total cuerpos.....: 1 de 6,00 m de alto.**

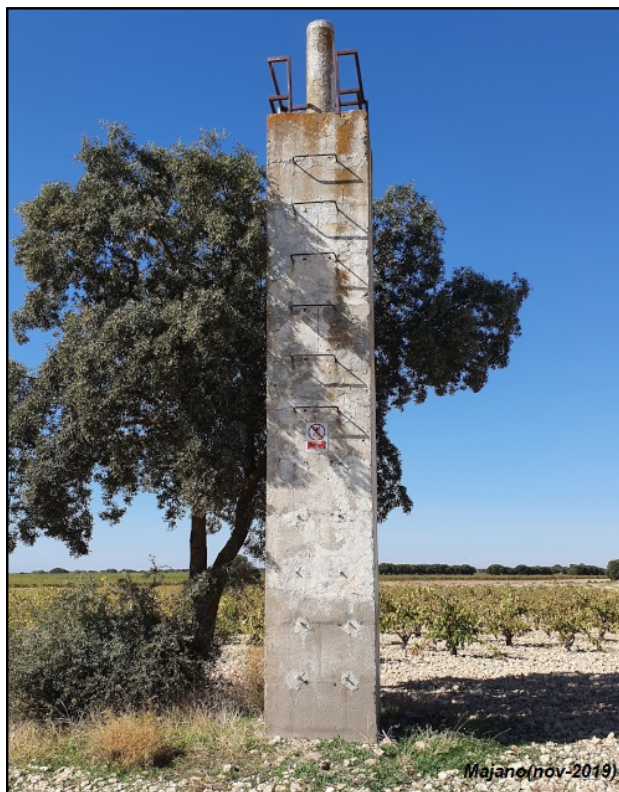
Majano (nov-2019)

Situado en lo alto de Majano Gallego, en una especie de corral formado por muros de piedras, rodeado de viñas y grandes matorrales de encinas.
