Reseña Vértice Geodésico 10-may-2025

Número.....: 67517
Nombre.....: Valongo
Municipios: Cedillo
Provincias: Cáceres
Fecha de Construcción.....: 14 de diciembre de 1977
Pilar sin centrado forzado...: 1,20 m de alto, 0,30 m de diámetro.
Último cuerpo.....: 1,00 m de alto, 1,00 m de ancho.
Total cuerpos.....: 1 de 1,00 m de alto.

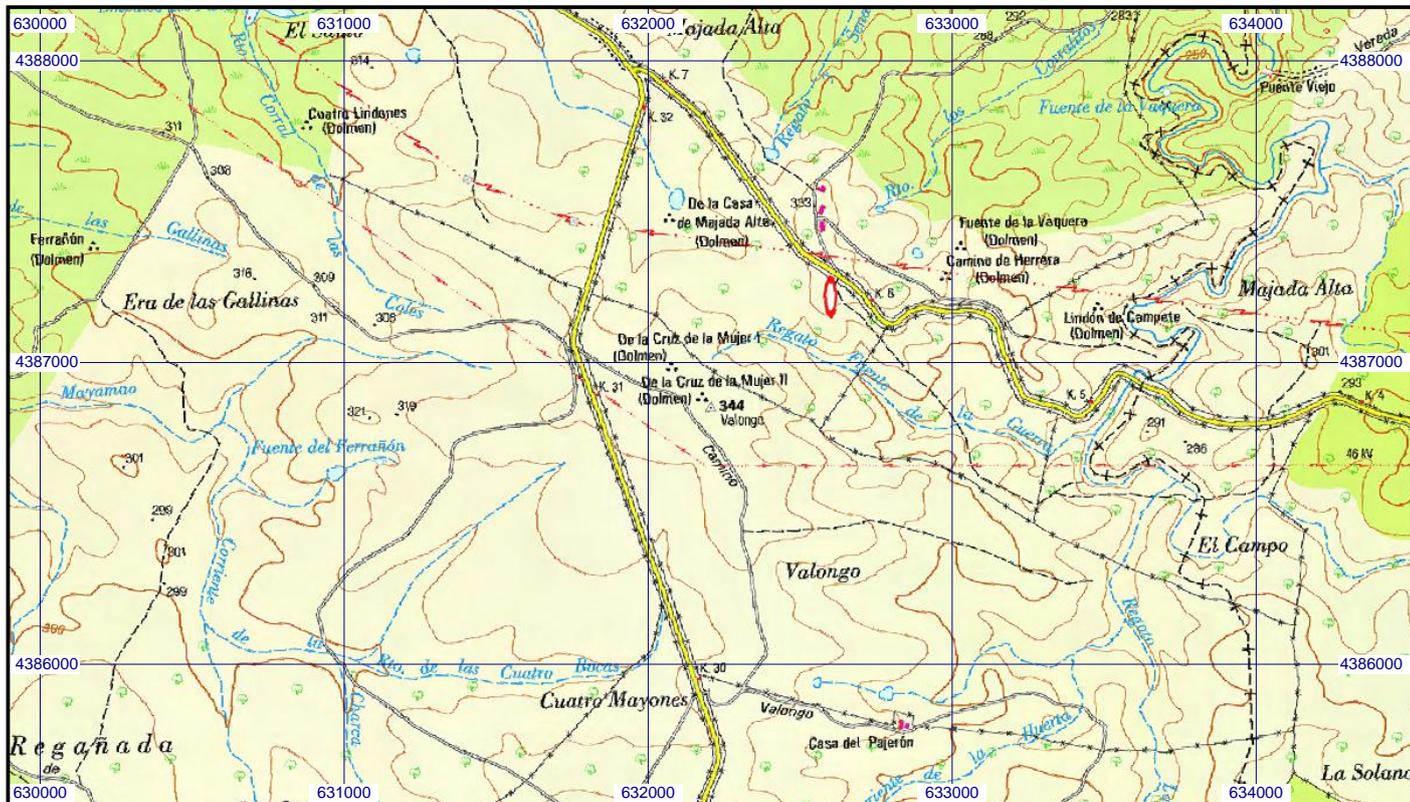
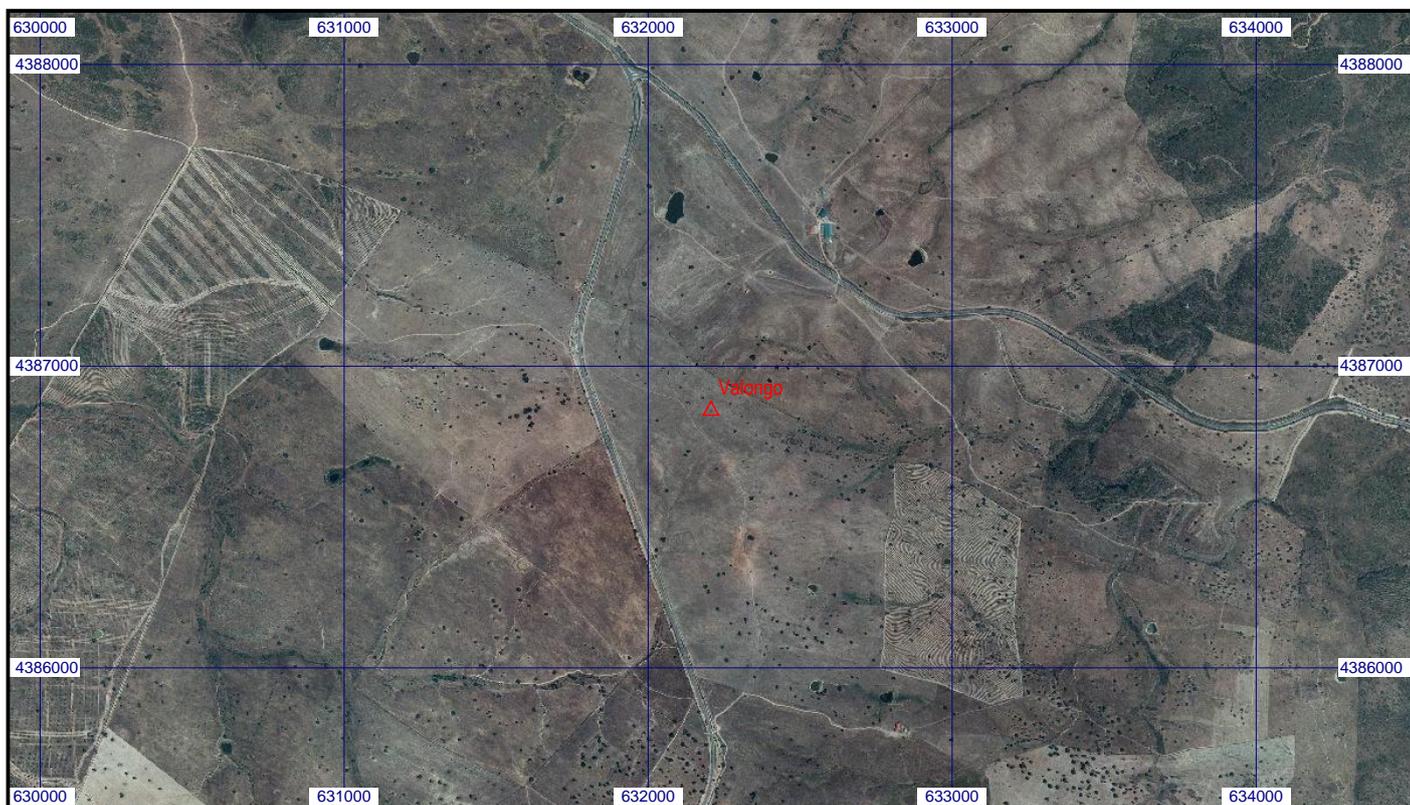
067517 Valongo

Cartografía de situación

Escala 1:25.000

Coordenadas ETRS89. Huso 29
