## Reseña Vértice Geodésico

Número.....: **67666**  
Nombre.....: **Esparragoso**  
Municipios: Alcántara  
Provincias: Cáceres  
Fecha de Construcción.....: 17 de julio de 1980  
Pilar con centrado forzado...: 1,20 m de alto, 0,30 m de diámetro.  
Último cuerpo.....: 1,00 m de alto, 1,00 m de ancho.  
Total cuerpos.....: 1 de 1,00 m de alto.

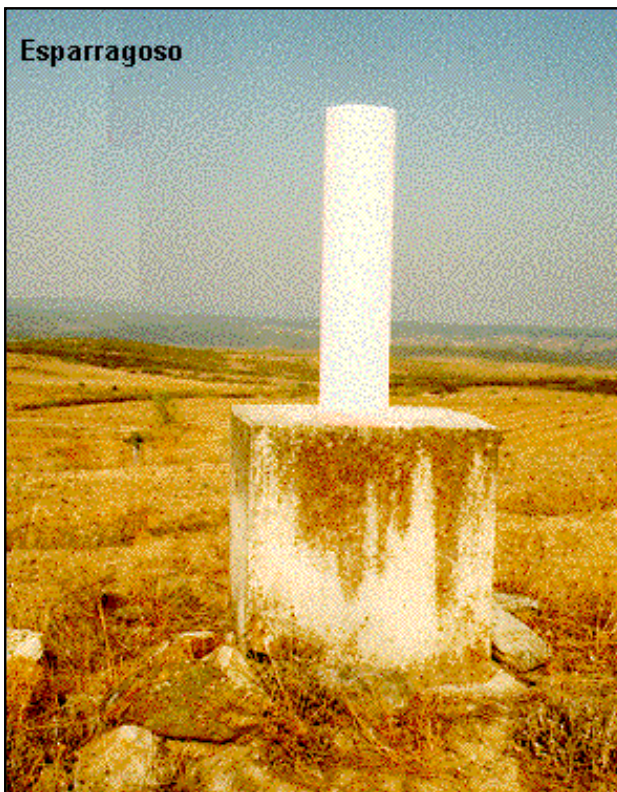
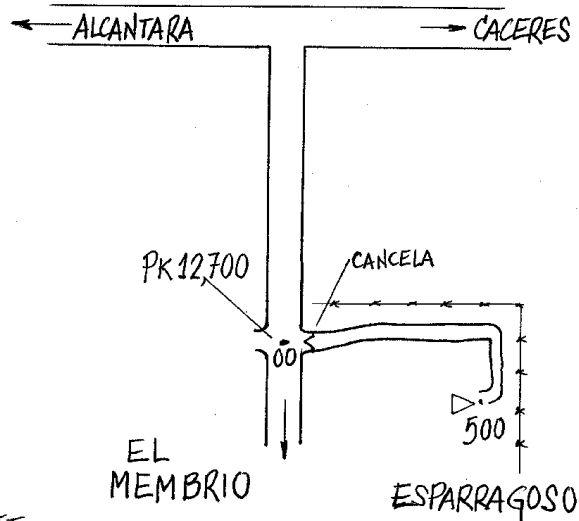
### Esparragoso

Situado en una loma suave de pastos desprovista de arboleda y atravesada por una cerca de alambres, emplazado unos 250 m. al S. de la carretera EX-117 y 100 m. al S. de otra loma parecida dentro de la finca.

Desde la carretera de Cáceres a Alcántara sale otra (EX-117) en dirección S. a El Membrio; tomando por ésta y en el P.K. 12,700 y según reseña gráfica se accede a la señal.

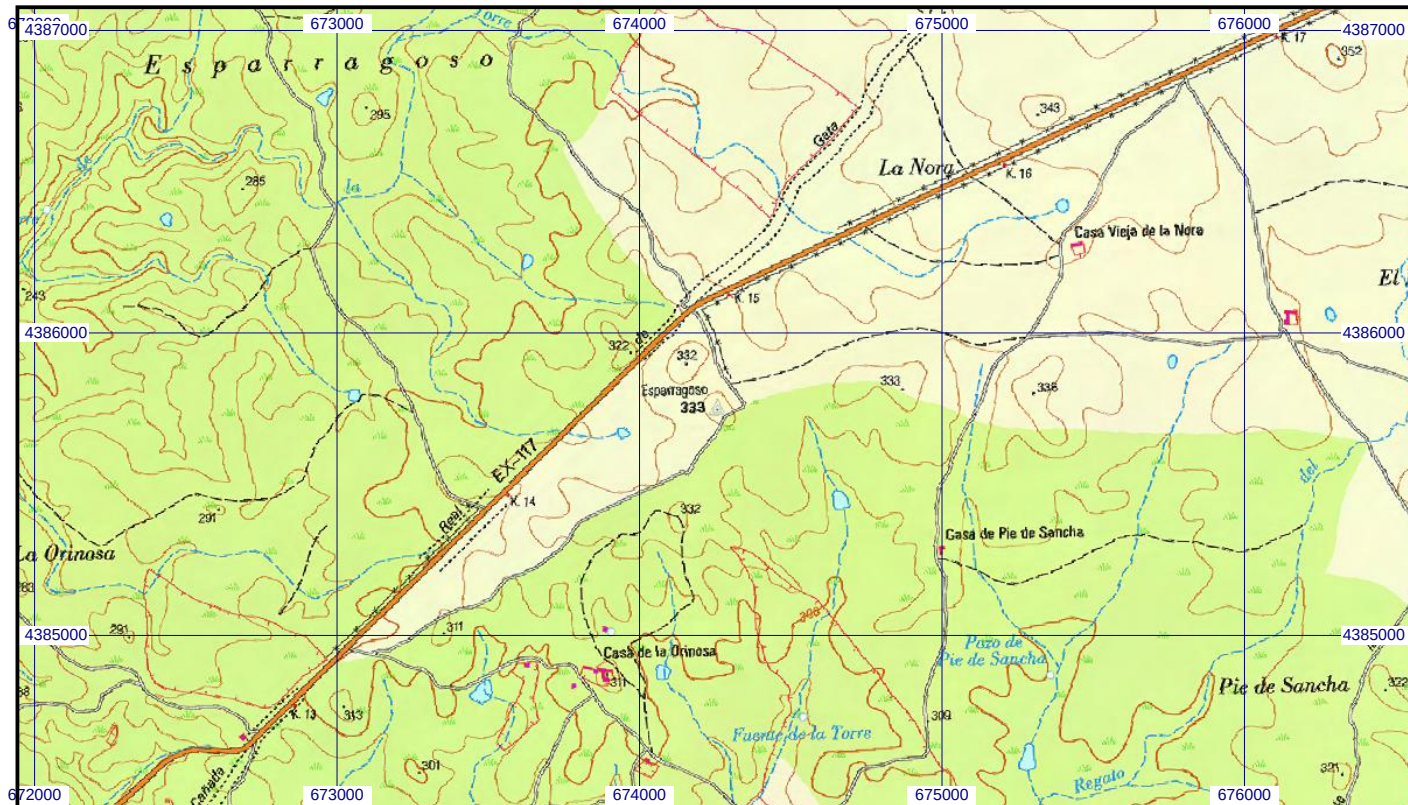
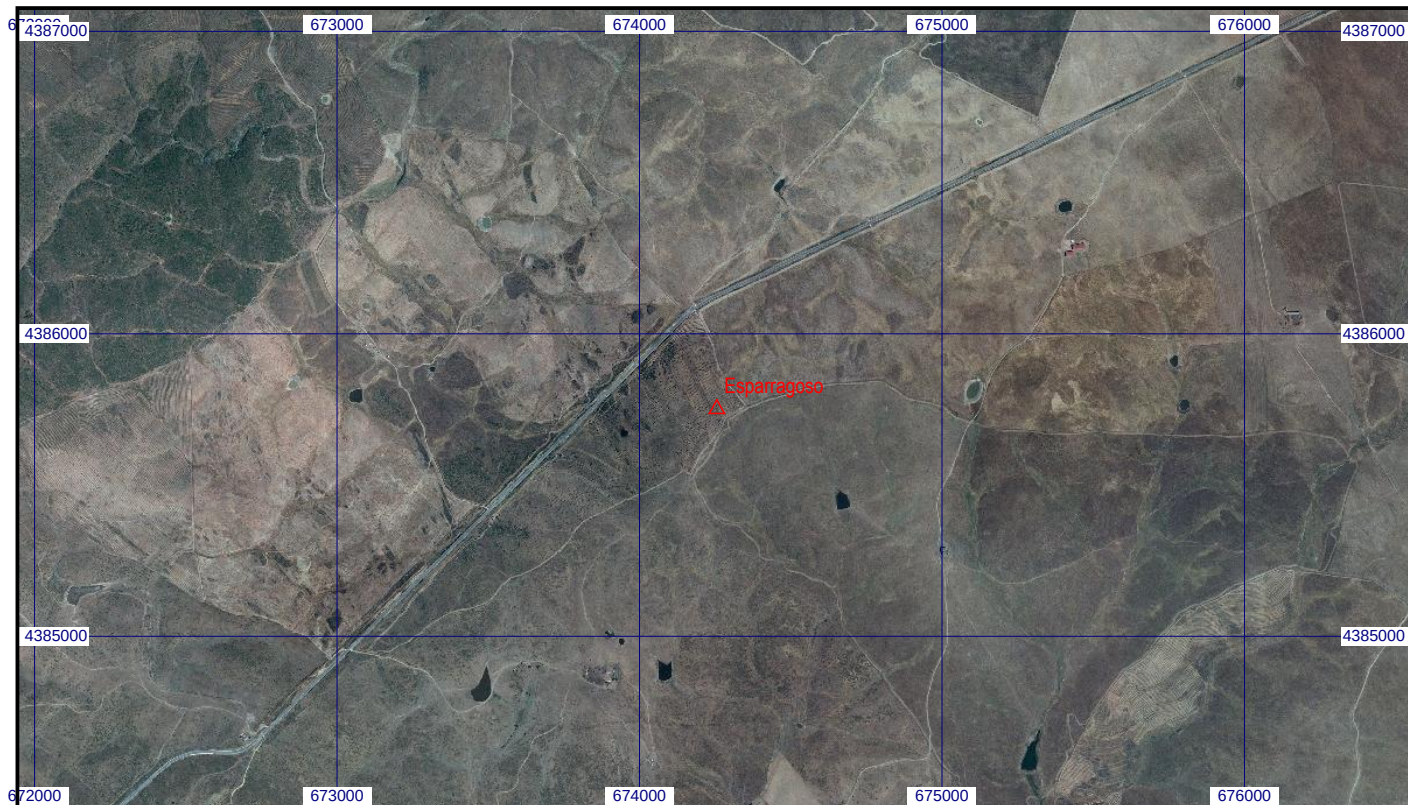
067666 Esparragoso

Escala 1:25.000

Coordenadas ETRS89. Huso 29
