**Reseña Vértice Geodésico** 21-jun-2025

**Número.....: 67910**  
**Nombre.....: Mesa de la Labradoradora**  
**Municipios: Monroy**  
**Provincias: Cáceres**  
**Fecha de Construcción.....: 21 de noviembre de 1980**  
**Pilar sin centrado forzado...: 1,20 m de alto, 0,30 m de diámetro.**  
**Último cuerpo.....: 4,00 m de alto, 1,00 m de ancho.**  
**Total cuerpos.....: 1 de 4,00 m de alto.**

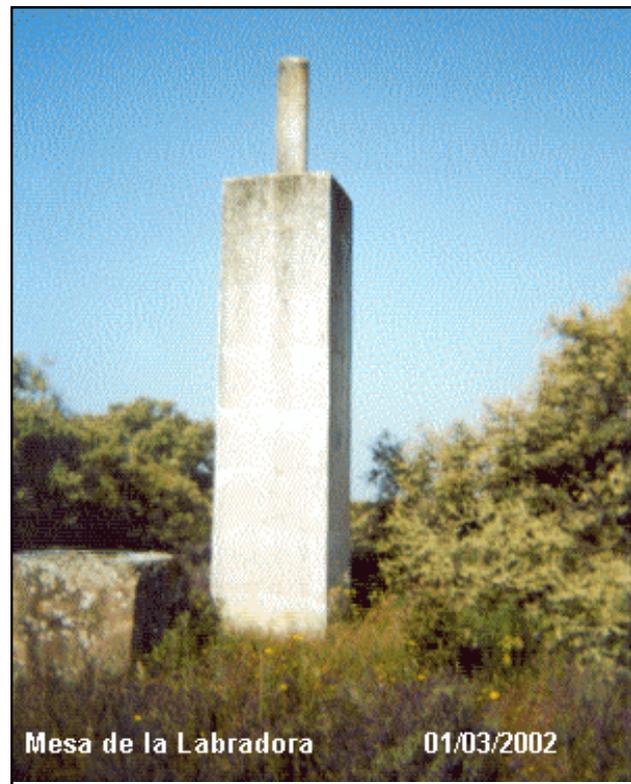
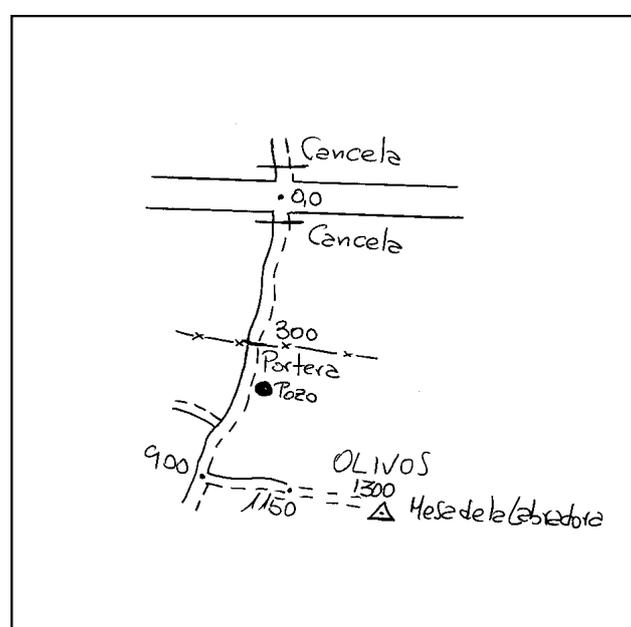
**Situación:**  
 Situado en la parte más destacada del paraje denominado Mesa de la Labradoradora, en terreno de encinas y olivos

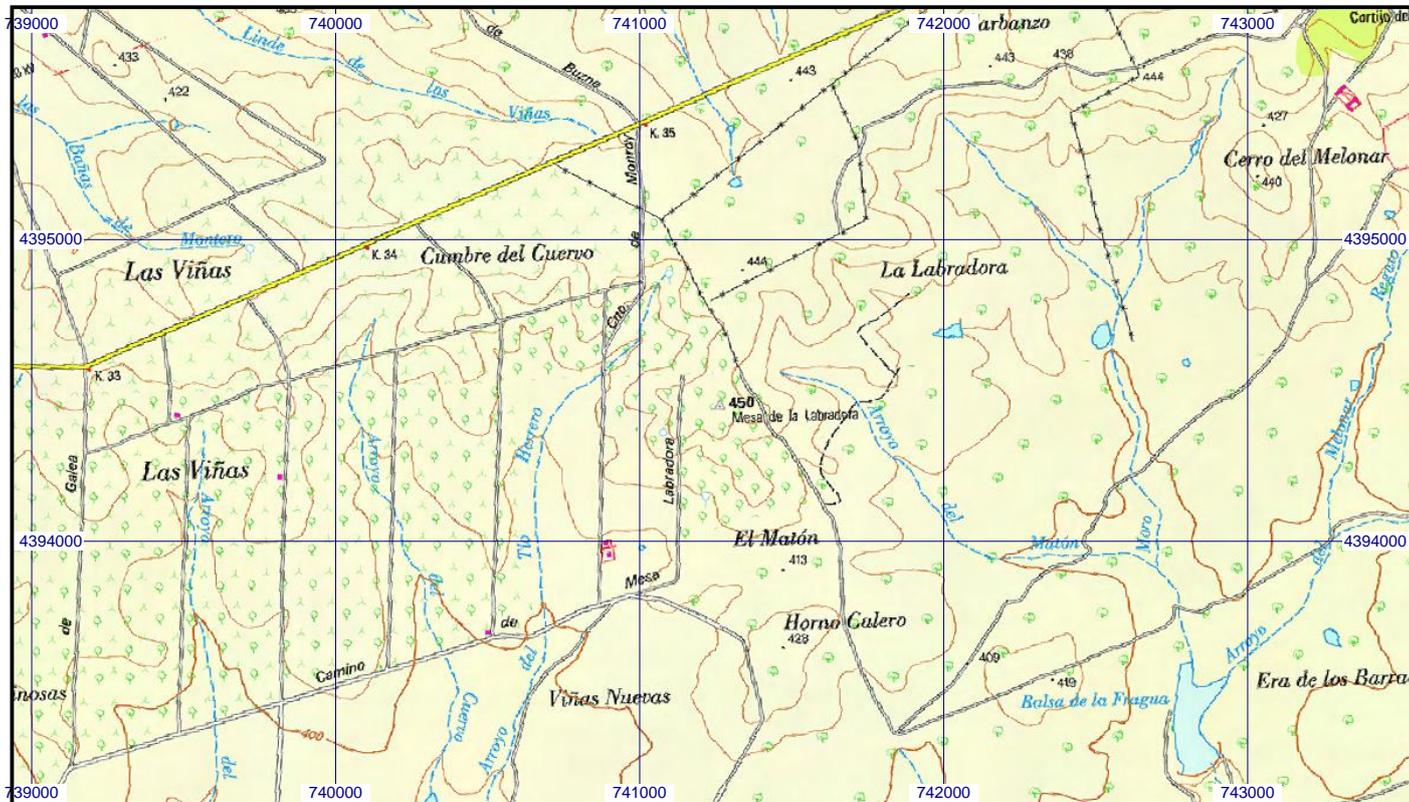
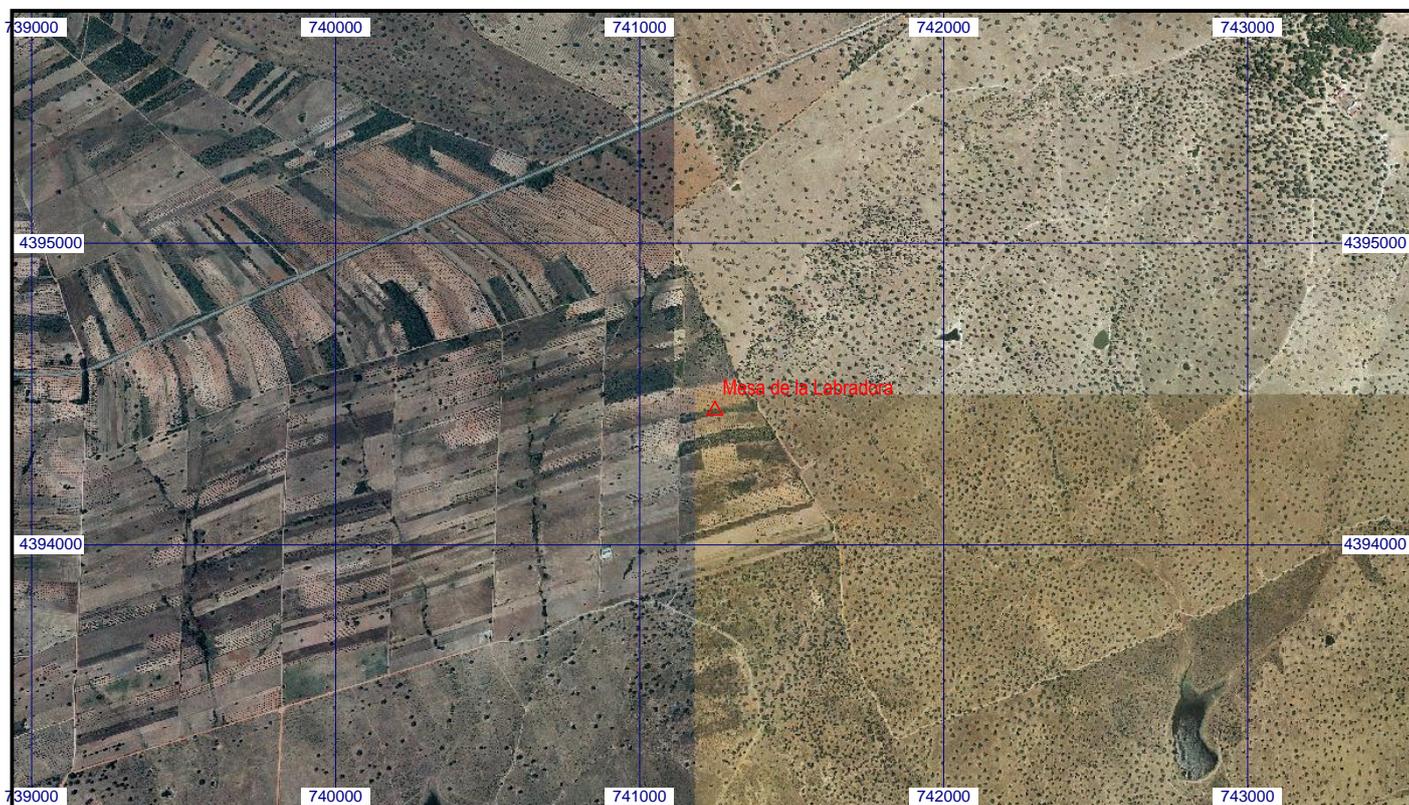
067910 Mesa de la Labradora

**Acceso:**  
 Desde Cáceres, por la carretera CC-912 hacia Torrejón el Rubio, pasado el Km. 35 hay a derecha e izquierda unas cancelas y se toma el camino al que da paso la cancela de la derecha. Considerando como origen de distancias el arranque del camino en la cancela, a los 300 m. se llega a una alambrada, a partir de aquí se pueden seguir dos itinerarios: el primero por el camino que se traía, a los 500 m. se deja a la izquierda un pozo, a los 900 m. se llega a un olivar en donde sale un camino a la izquierda, se sube por el durante 250 m y luego campo a través por una linde entre encinas y olivos a 150 m está el vértice. Este último tramo puede hacerse con vehículo T.T. Los caminos están medio borrados por la hierba. El segundo itinerario, a partir de los 300 m., se hace a pie, recorriendo la alambrada hasta los 600 m., desde donde se domina el vértice, que está a 1.000 m. del origen.
