**Reseña Vértice Geodésico** 21-jun-2025

**Número.....: 68479**  
**Nombre.....: Planta**  
**Municipios: Menasalbas**  
**Provincias: Toledo**  
**Fecha de Construcción.....: 01 de mayo de 1983**  
**Pilar sin centrado forzado...: 1,20 m de alto, 0,30 m de diámetro.**  
**Último cuerpo.....: 2,00 m de alto, 1,00 m de ancho.**  
**Total cuerpos.....: 1 de 2,00 m de alto.**

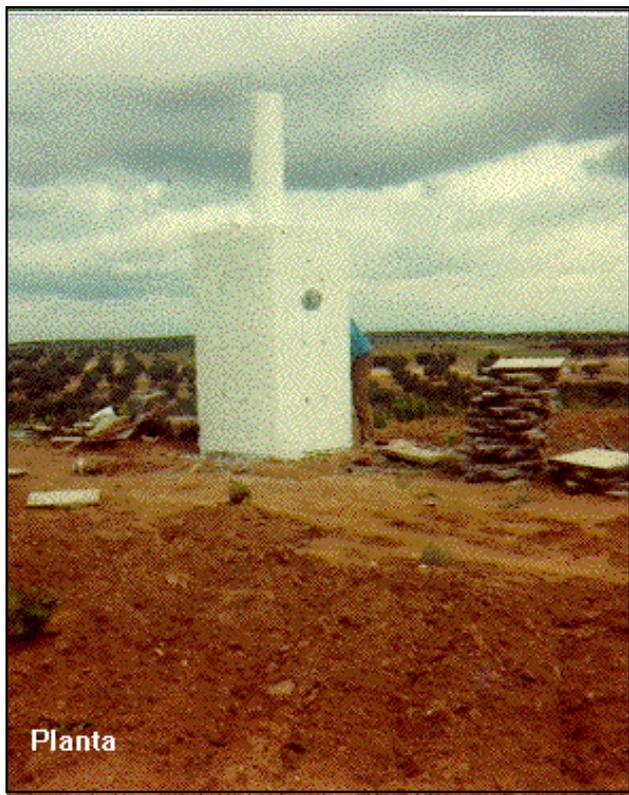
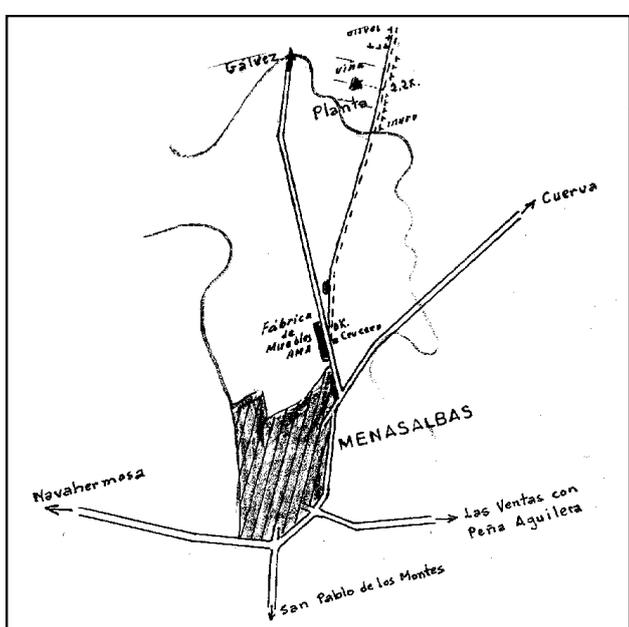
**Situación:**  
Situado en una pequeña colina, en linde de viñas, en el paraje Planta.

**Acceso:**  
Desde Menasalbas a Gálvez, frente a la fábrica de muebles artísticos (donde hay un crucero parecido a un vértice), sale un camino a la derecha por el que se recorren 2.200 m. Desde aquí, a la izquierda, se recorren 150 m. En una linde está la señal.

**Horizonte GPS:**  
Despejado
