Reseña Vértice Geodésico 10-may-2025

Número.....: 68767
Nombre.....: Nonia
Municipios: Villacañas
Provincias: Toledo
Fecha de Construcción.....: 01 de julio de 1983
Pilar sin centrado forzado...: 1,20 m de alto, 0,30 m de diámetro.
Último cuerpo.....: 1,00 m de alto, 1,00 m de ancho.
Total cuerpos.....: 1 de 1,00 m de alto.

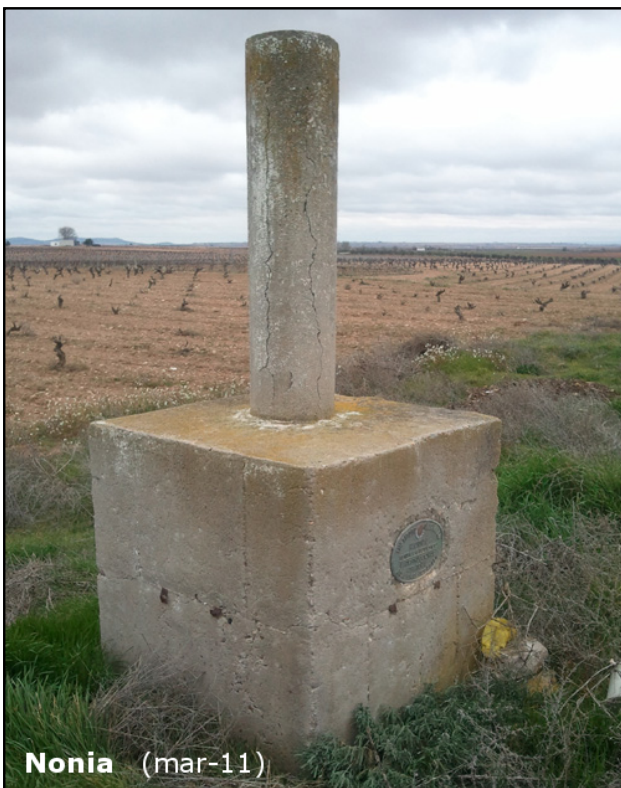
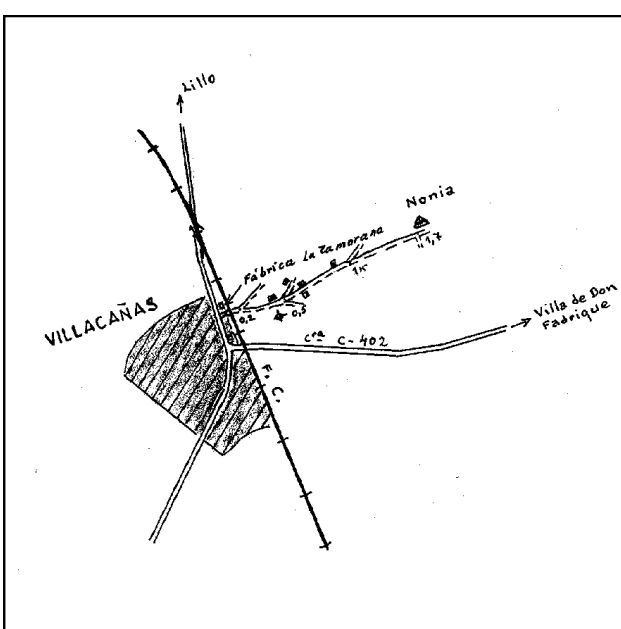
Situación:
 Situado en lo alto de la Huerta de Nonia, al borde del camino de Las Entrás, a 150 m. de una casa, un árbol y un ciprés.

Estado: 15 de marzo de 2011
Pilar: Deteriorado
 Informe del estado del vértice: [InfoRG.pdf](#)

Base: Bueno
