## Reseña Vértice Geodésico

**Número.....: 69472**  
**Nombre.....: Santa María**  
**Municipios: Chiva**  
**Provincias: València/Valencia**  
**Fecha de Construcción.....: 24 de septiembre de 1987**  
**Pilar sin centrado forzado...: 1,20 m de alto, 0,30 m de diámetro.**  
**Último cuerpo.....: 0,20 m de alto, 1,00 m de ancho.**  
**Total cuerpos.....: 1 de 0,20 m de alto.**

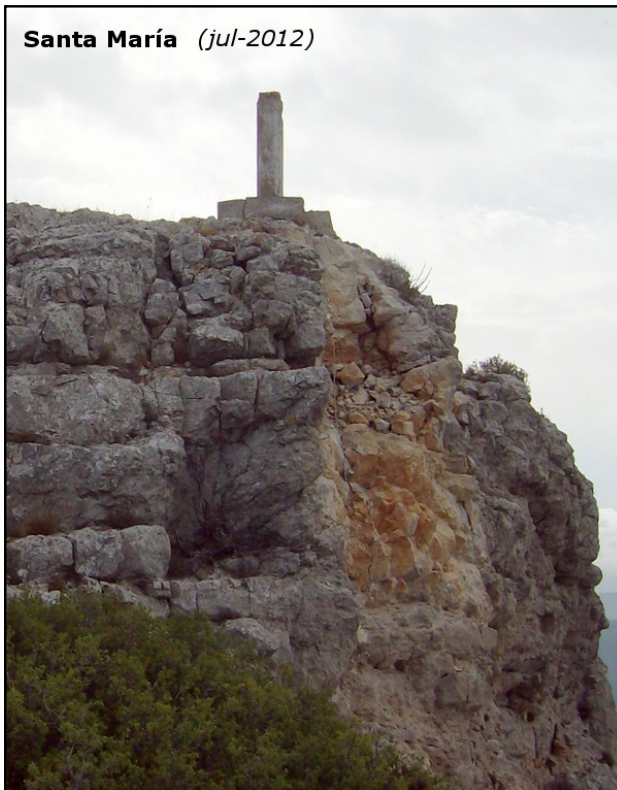
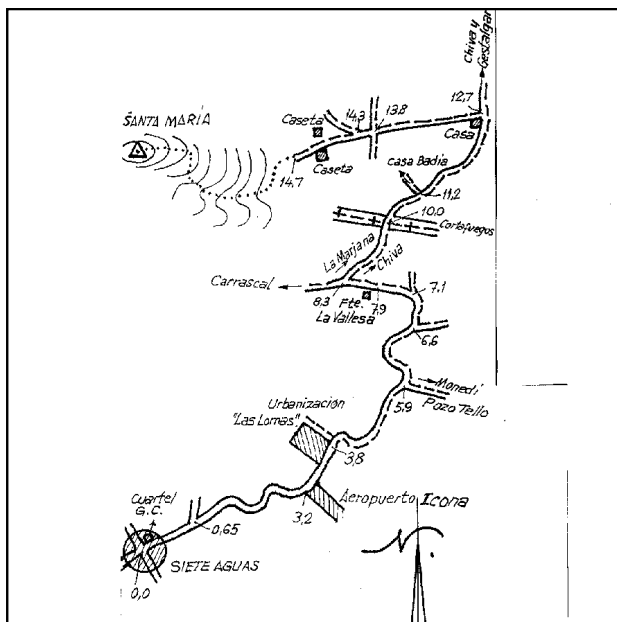
### Santa María (jul-2012)

Estado: 14 de julio de 2012

Pilar: Bueno  
Informe del estado del Vértice: [InfoRG.pdf](http://InfoRG.pdf)

Base: Desperfectos
