Reseña Vértice Geodésico 21-jun-2025

Número.....: 69613
Nombre.....: Mas Camarena
Municipios: Bétera
Provincias: València/Valencia
Fecha de Construcción.....: 01 de diciembre de 1980
Pilar sin centrado forzado...: de alto, de diámetro.
Último cuerpo.....: 0,20 m de alto, 0,40 m de ancho.
Total cuerpos.....: 1 de 0,20 m de alto.

069613 Mas Camarena

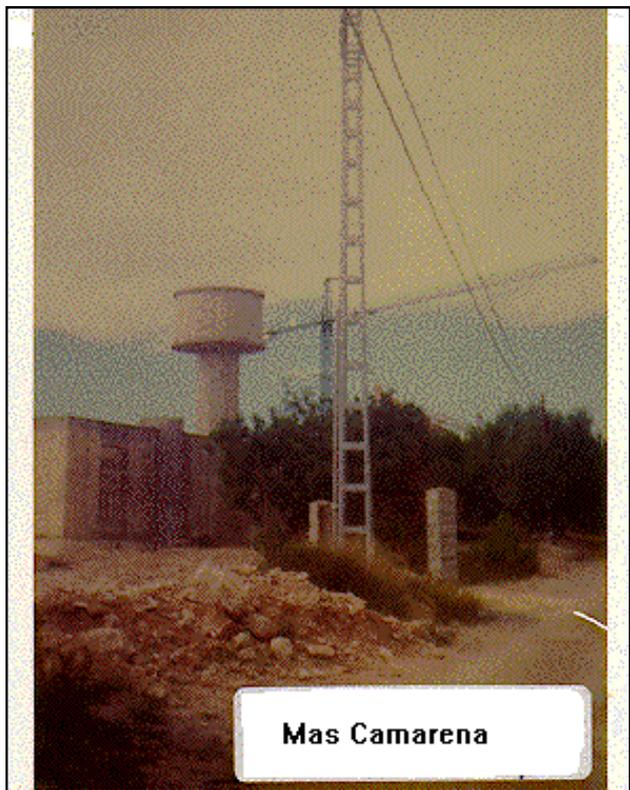
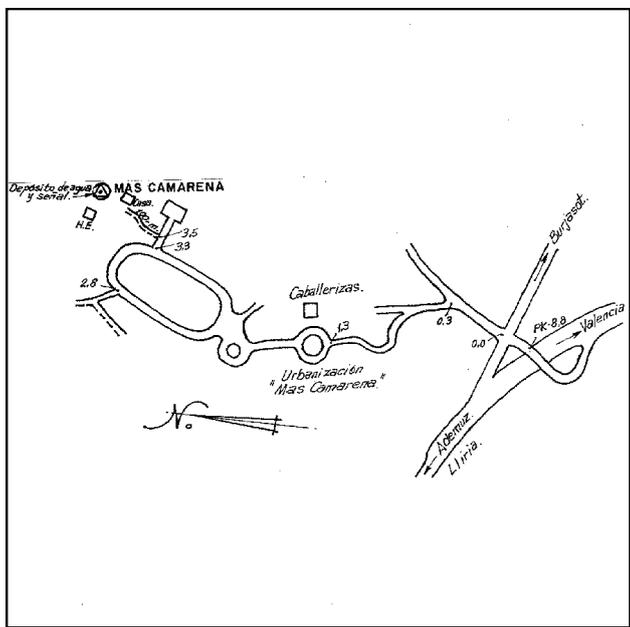
Situación:
Situado en lo más alto del depósito de agua de la Urbanización "Mas Camarena"

Horizonte GPS:
Despejado
