Reseña Vértice Geodésico

Número.....: 69668
Nombre.....: Picayo
Municipios: Sagunt/Sagunto
Provincias: València/Valencia
Fecha de Construcción.....:
Pilar con centrado forzado..: 1,20 m de alto, 0,30 m de diámetro.
Último cuerpo.....: 0,50 m de alto, 1,00 m de ancho.
Total cuerpos.....: 1 de 0,50 m de alto.

069668 Picayo

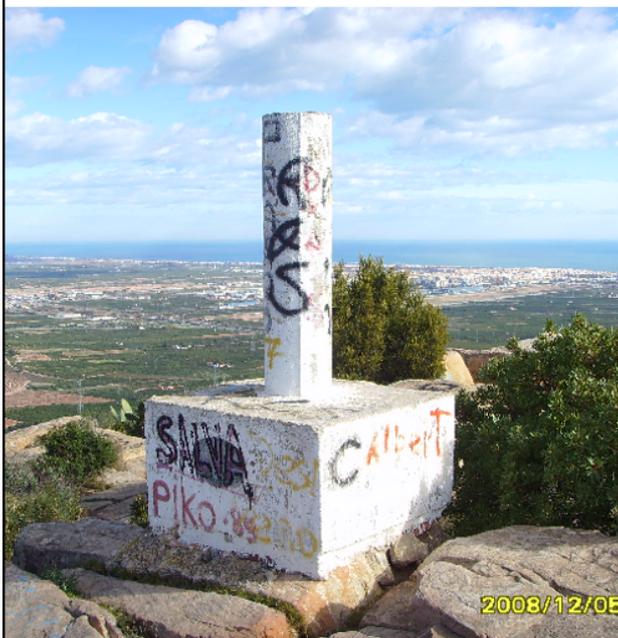
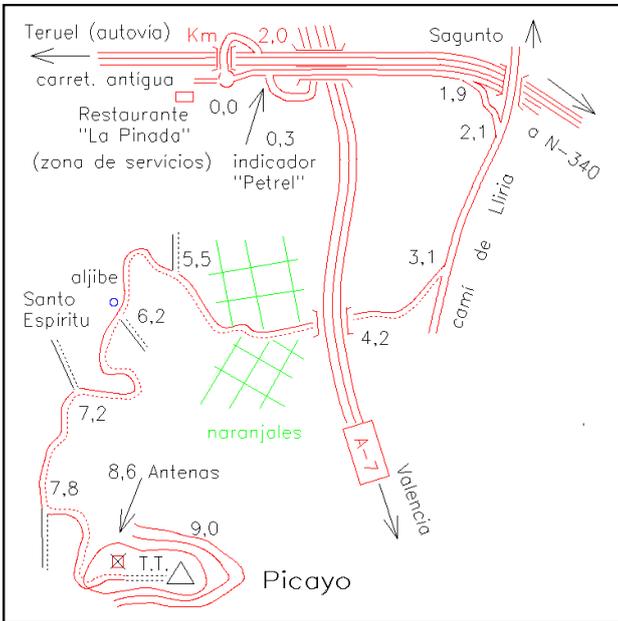
Picayo (dic-08)

Situado en lo más alto del monte conocido como Picayo. Hay antenas y una caseta en sus proximidades. Además de una cruz tiene monte bajo y algún pino.

Pilar: Bueno Base: Bueno
 Informe del estado del Vértice: [InfoRG.pdf](#)
