Reseña Vértice Geodésico 16-may-2026

Número.....: 70058
Nombre.....: Esquerda
Municipios: Sant Llorenç des Cardassar
Provincias: Illes Balears (Isla de Mallorca)
Fecha de Construcción.....: 01 de agosto de 1987
Pilar sin centrado forzado...: 1,12 m de alto, 0,30 m de diámetro.
Último cuerpo.....: 0,20 m de alto, 1,00 m de ancho.
Total cuerpos.....: 1 de 0,20 m de alto.

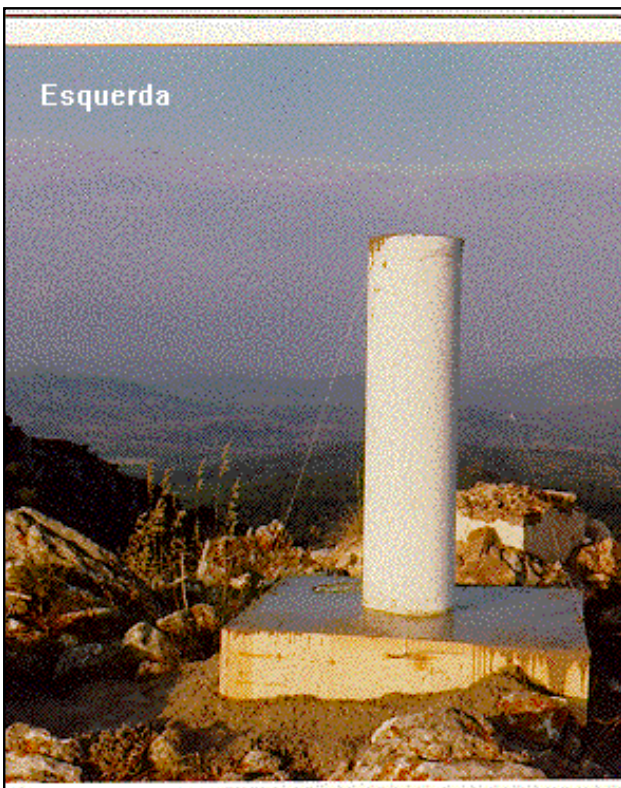
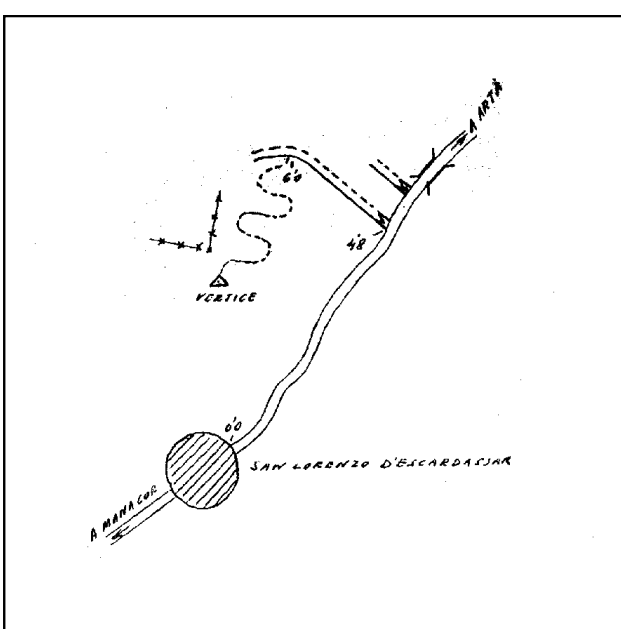
Situación:
 Situado en lo más alto del cerro del mismo nombre, del predio de "Son Viver".

Acceso:
 Desde San Lorenzo, en dirección a Artá, a los 4.800 m., se toma un camino a la izquierda, que se puede recorrer en coche en un trayecto de 1.200 m. Se deja el vehículo y a la señal se va andando, en 1 hora, salvando un desnivel de 180 m.

Horizonte GPS:
 Despejado
