**Reseña Vértice Geodésico**

**Número.....: 70512**  
**Nombre.....: Ventosa**  
**Municipios: Cáceres**  
**Provincias: Cáceres**  
**Fecha de Construcción.....: 14 de noviembre de 1977**  
**Pilar sin centrado forzado...: 1,20 m de alto, 0,30 m de diámetro.**  
**Último cuerpo.....: 2,00 m de alto, 1,00 m de ancho.**  
**Total cuerpos.....: 1 de 2,00 m de alto.**

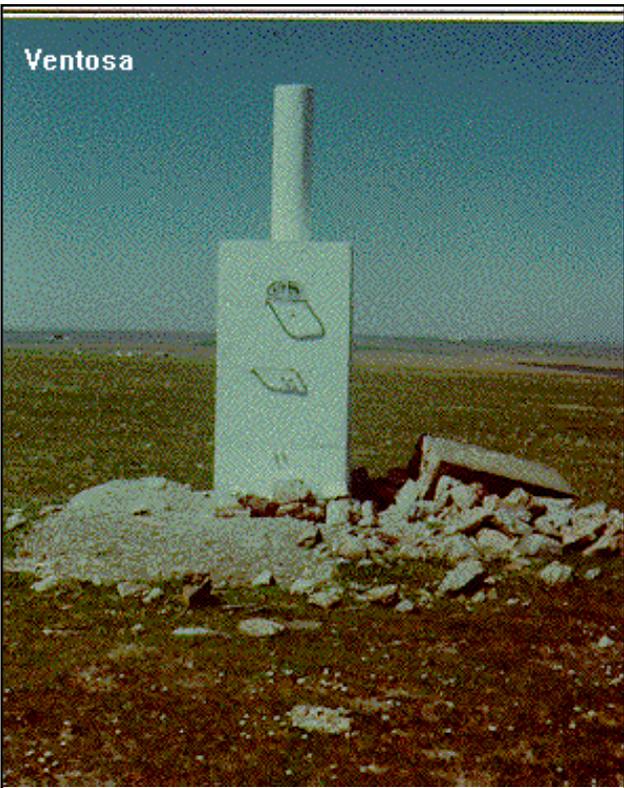
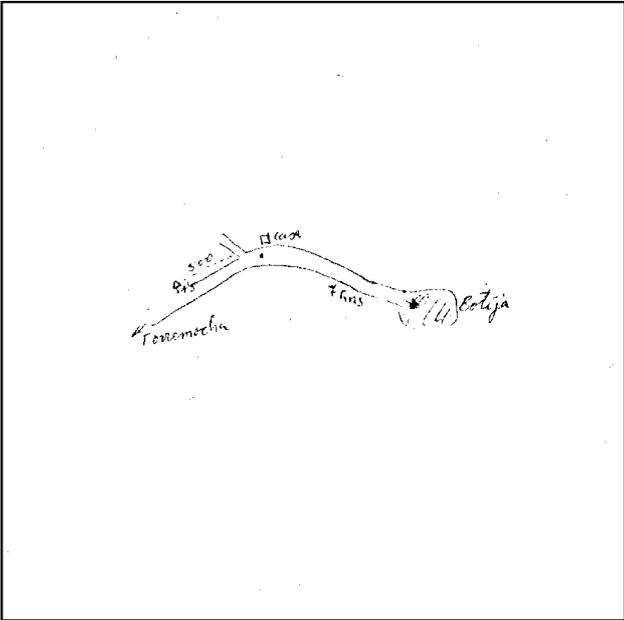
Situado en lo más alto de una loma muy llana, en terreno de erial, emplazada al N.E. de Torremocha.
