Reseña Vértice Geodésico 10-may-2025

Número.....: 70592
Nombre.....: Los Quintos
Municipios: Ibahernando
Provincias: Cáceres
Fecha de Construcción.....: 10 de noviembre de 1977
Pilar sin centrado forzado...: 1,20 m de alto, 0,30 m de diámetro.
Último cuerpo.....: 1,00 m de alto, 1,00 m de ancho.
Total cuerpos.....: 1 de 1,00 m de alto.

070592 Los Quintos

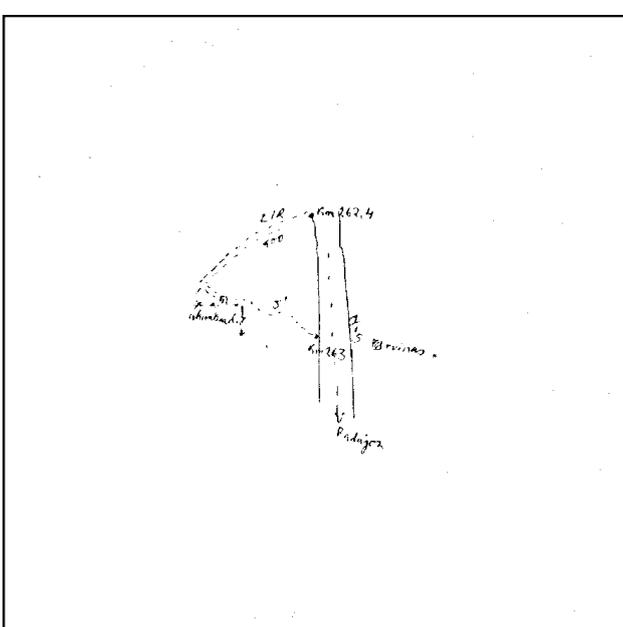
Situación:
 Situado en lo más alto de una loma sin vegetación y junto a una alambrada, en el paraje de Los Quinto.

Horizonte GPS:
 Despejado
